**Comune di CASTELLANETA**

**PROGETTO DEFINITIVO**

**Interventi antisfondellamento del solaio  
di copertura della sede comunale di  
Castellaneta**

**Rd\_ RELAZIONE GENERALE**

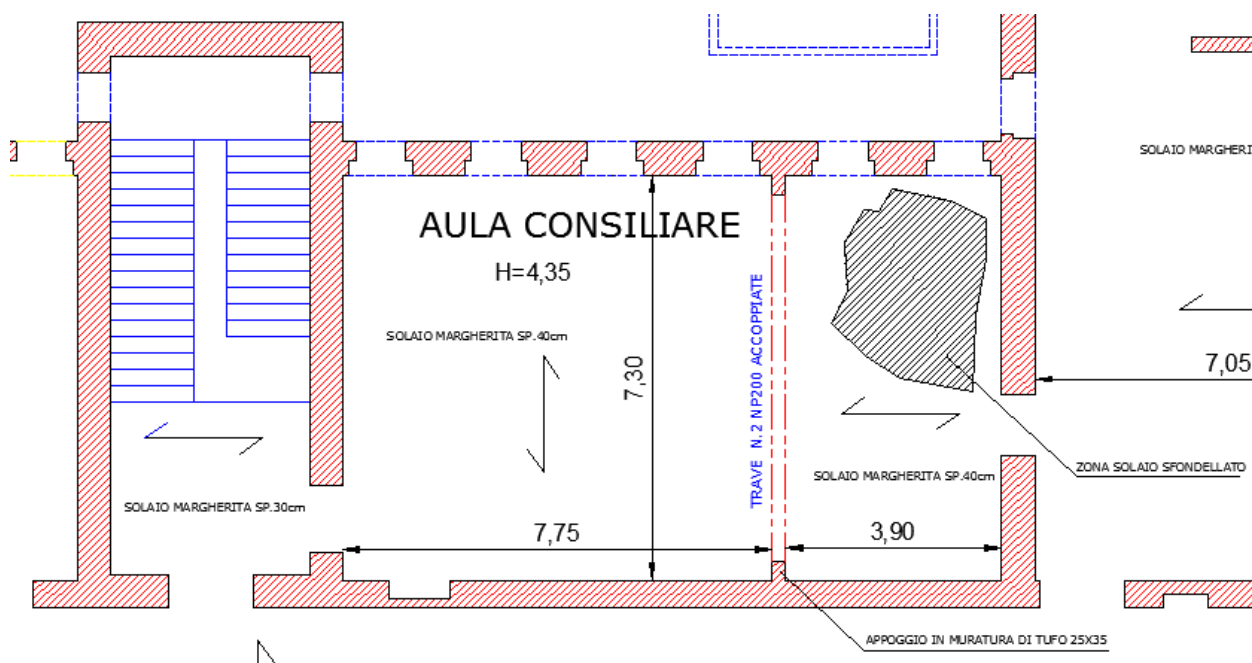
*Fig.2 Aula Consiliare*

Nello specifico, partendo dall'aula consiliare, si è potuto verificare che rispetto all'originaria composizione dell'ambiente (diviso in due) ci si trova di fronte un unico locale ottenuto eliminando l'originaria muratura portante (vedi fig.2) e aprendo un grande varco impiegando n.2 putrelle d'acciaio del tipo NP200 accoppiate.

Il dissesto accusato nella notte tra il 17 e il 18 ottobre 2016, sicuramente avvenuto a causa di ripetute infiltrazioni d'acqua piovana, ha messo in luce una situazione strutturale poco rassicurante stante la presenza di numerose lesioni sul solaio a destra e sinistra delle putrelle d'acciaio oltre che lo sfondellamento del solaio.

Per la risoluzione di tali problematiche si è previsto l'inserimento di presidi permanenti di rinforzo ottenuti attraverso la realizzazione di portali in acciaio composti da travi e colonne imbullonate tra di loro da porre al disotto delle già presenti travi in acciaio.

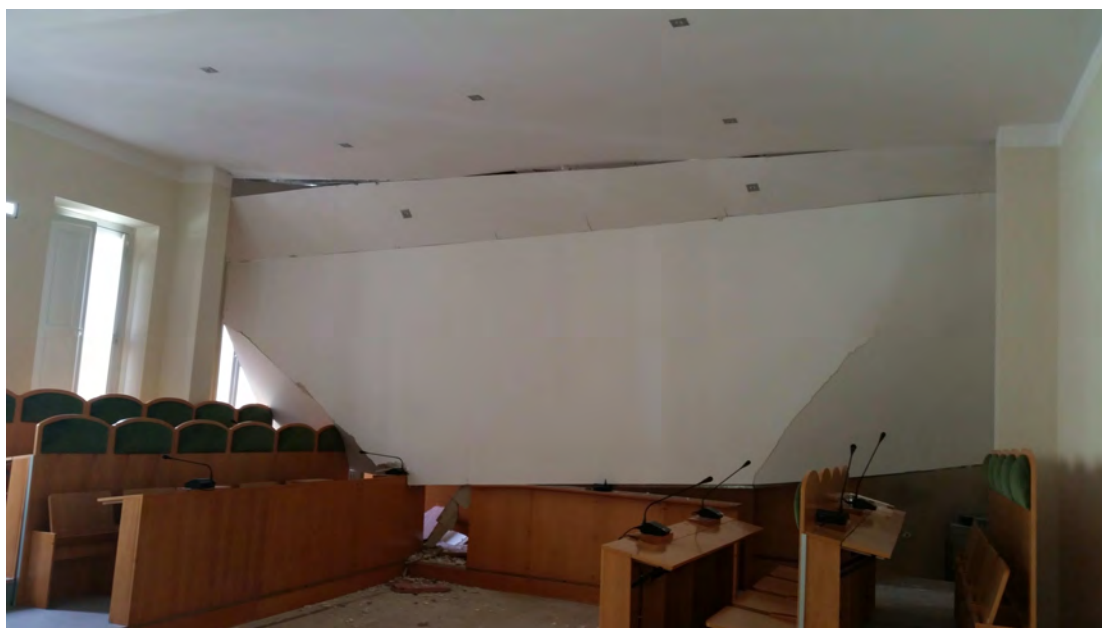
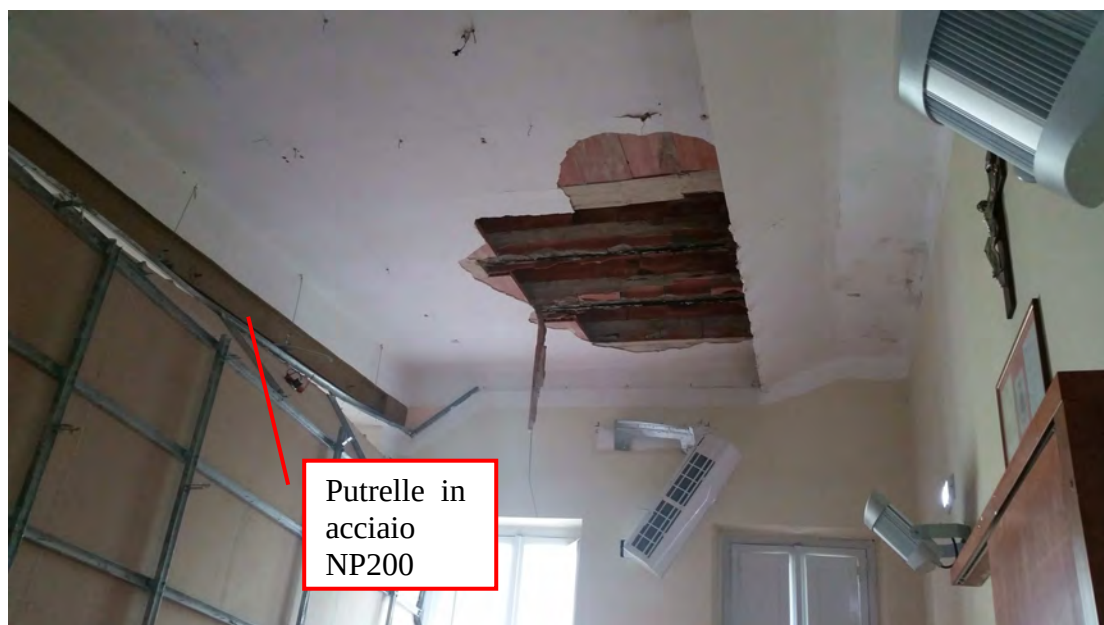
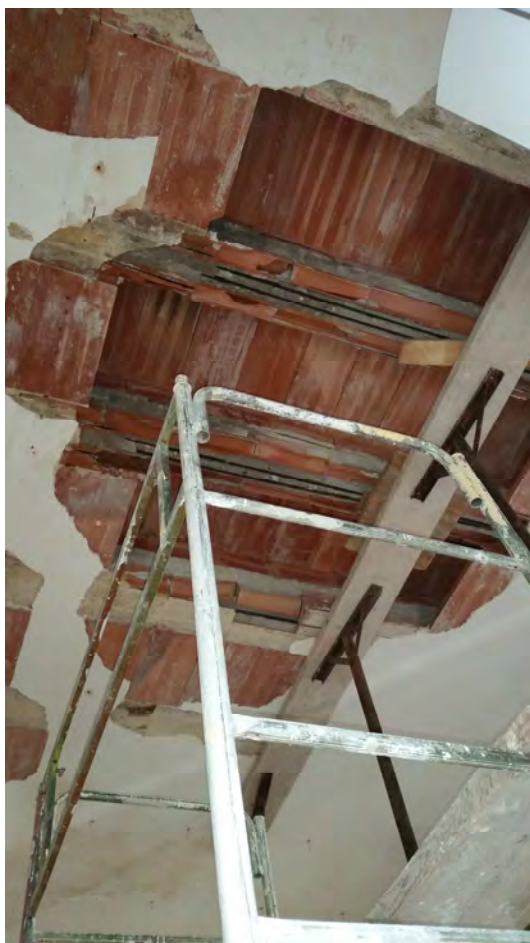
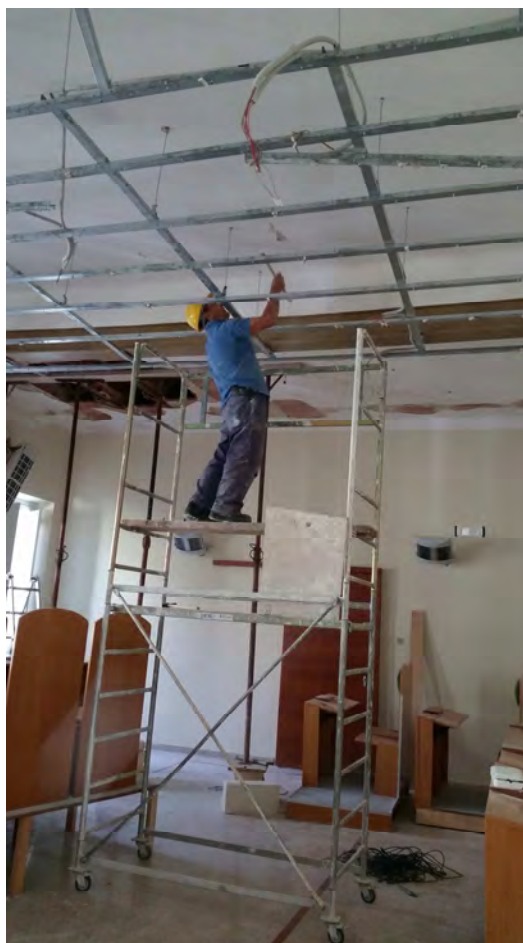
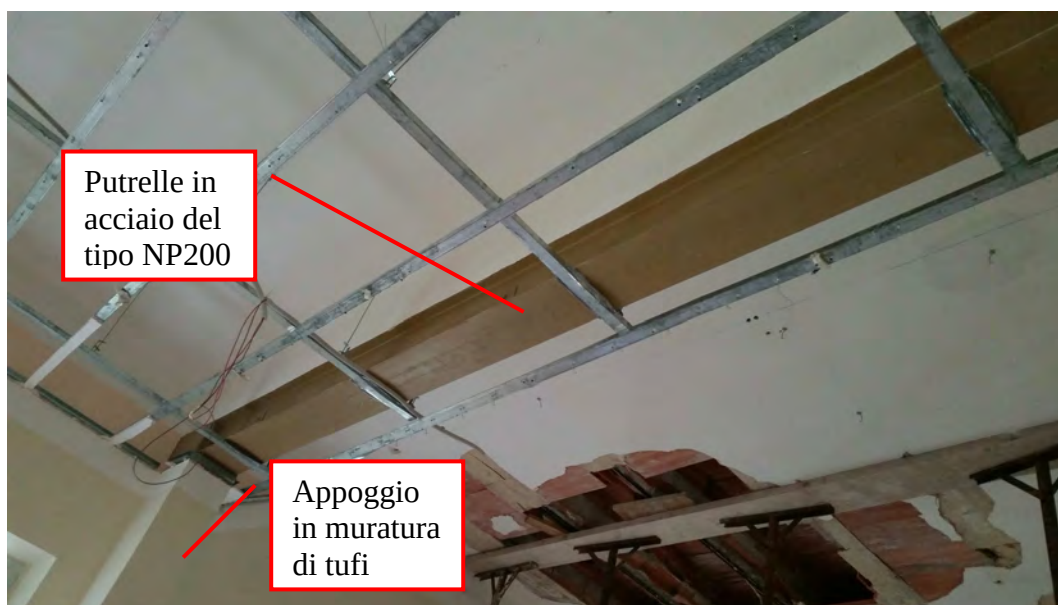
La trave si presenta deformata sotto il carico del solaio e tale deformazione è dovuta alla esigua sezione impiegata in funzione della considerevole luce (6,60cm).

Ciò, insieme alle infiltrazioni, ha causato lo sfondellamento del solaio.

Ciò premesso, nel caso di studio, il sottoscritto ha previsto una tipologia di intervento "altamente prestazionale e tecnologico" al fine di scongiurare un futuro sfondellamento di altre porzioni di solaio ovvero il così detto "placcaggio intradossale" che garantisce la stabilità del solaio nel tempo.

- spicconatura dell'intonaco e pulizia del fondo;
- messa a nudo delle armature ossidate e sabbiatura delle stesse;
- rimozione di tutte le parti in distacco;
- ricostruzione della sezione dei travetti ammalorati con geomalta tixotropica;
- riempimento dei plafoni sfondati con pannelli di EPS certificati ;
- rasatura con rasante minerale certificato ad alta resistenza e deformabilità;
- posa in opera di un primo strato di geomalta naturale livellante;
- posa in opera di rete biassiale in acciaio inox o acciaio inox e basalto;
- posa di un secondo strato di geomalta a ricoprire la rete precedentemente posizionata;
- stesura di fondo per intonaco;
- stucco finale e tinteggiatura.

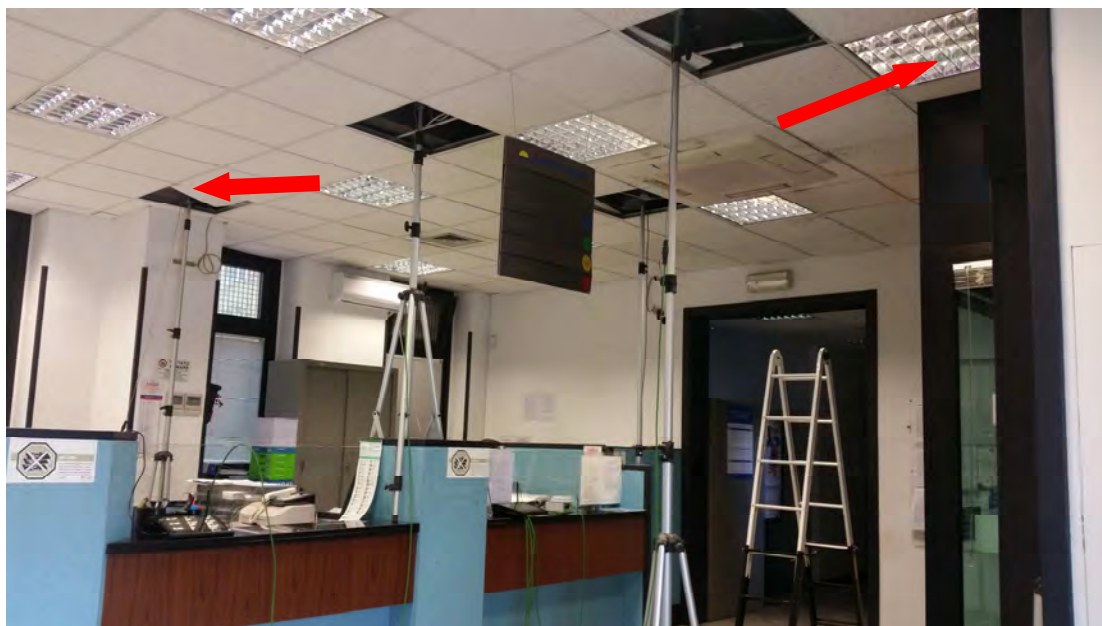
Ritornando ad analizzare la trave in oggetto, durante le ispezioni, si sono notati segni di sofferenza oltre che nel solaio anche e soprattutto sugli appoggi realizzati da residuali tratti di muratura portante delle dimensioni di 25x70cm per parte.

Come visibile nelle foto che seguono, sono presenti segni di schiacciamento agli appoggi oltre alle numerose lesioni sulla porzione di muro che separa le putrelle dal solaio.

*Vista dei locali della UBI Banca (Posizione appoggi putrelle IPE160)*

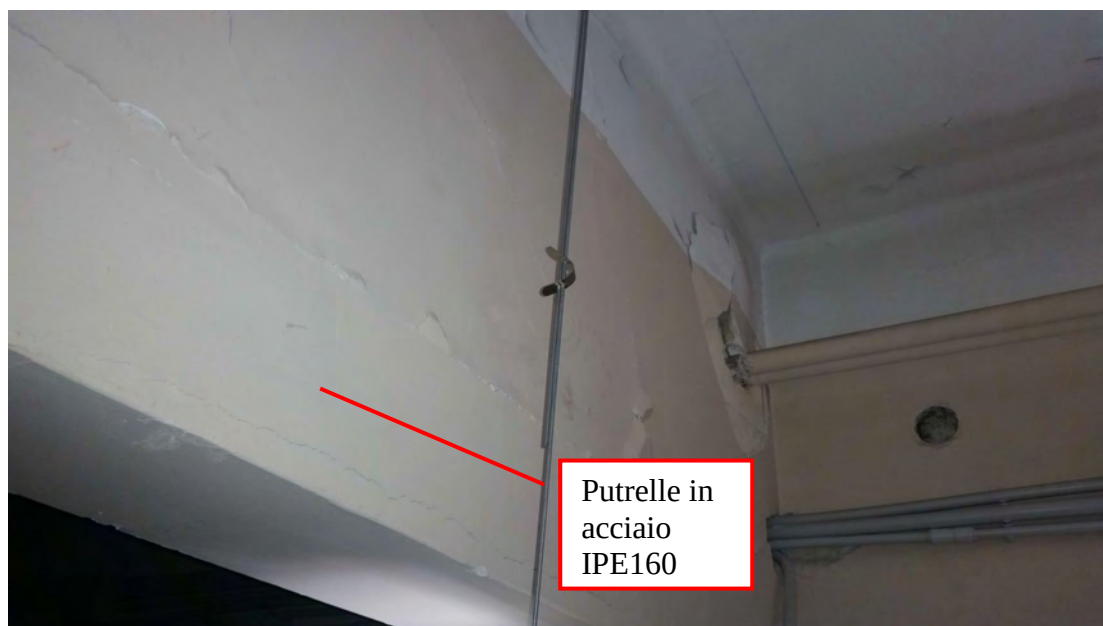
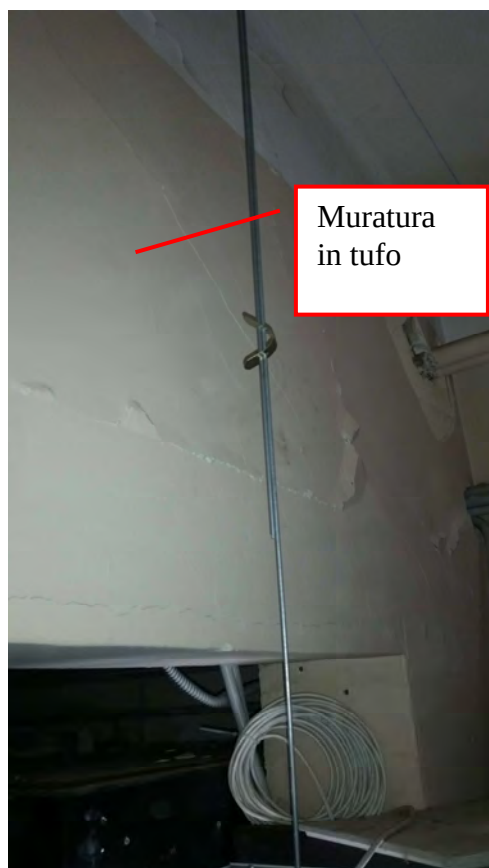
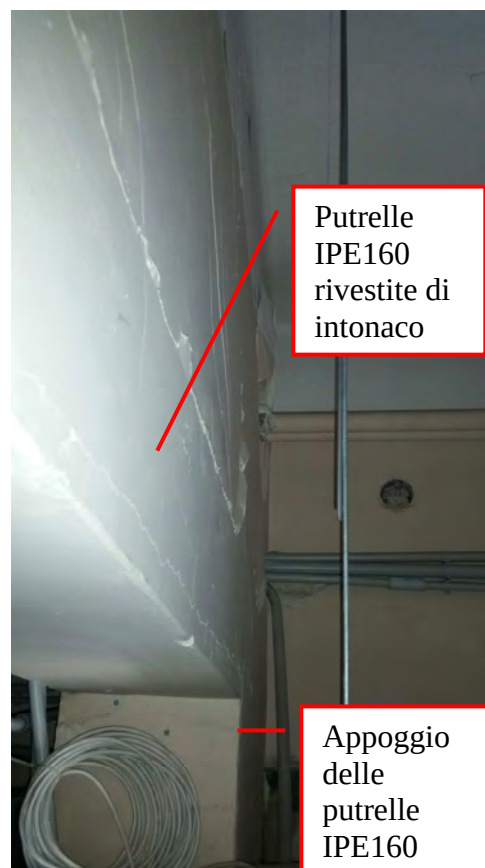
Putrelle in  
acciaio  
IPE160

Dalle ispezioni eseguite si è potuto rilevare che la trave sorregge una porzione di solaio sito a destra e sinistra della medesima e che quindi manifesta le stesse problematiche riscontrate su quella in corrispondenza dell'aula consiliare.

Sono presenti numerose lesioni sul solaio seppur lo stesso, durante la prova di carico, non ha manifestato alcun problema.

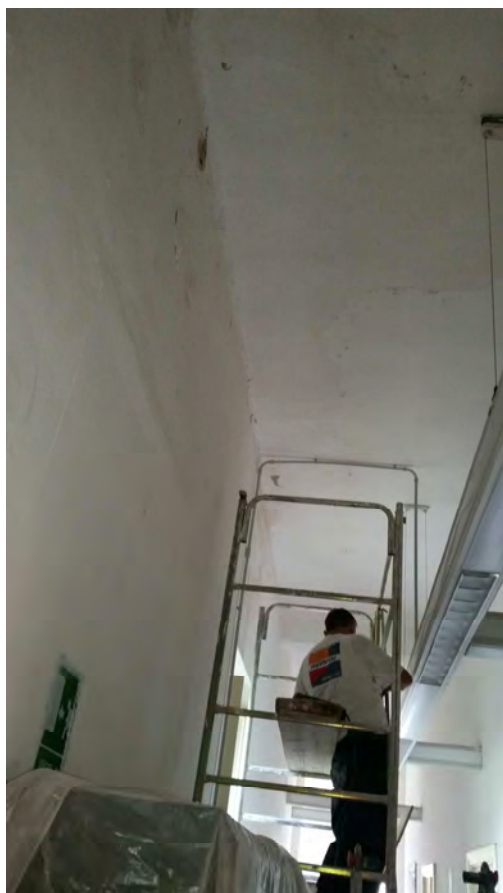
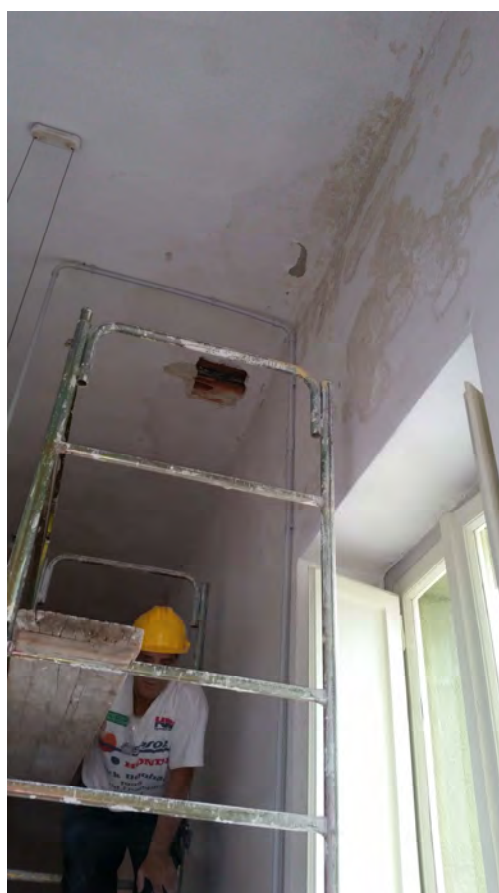
*Corridoio zona uffici amministrativi*

Oltre a tali anomalie strutturali, le analisi visive e indagini sul solaio di copertura della sede, hanno messo in evidenza come il rischio di sfondellamento, già avvenuto in corrispondenza dell'aula consiliare, lo si potrebbe avere anche su altre porzioni di solaio.

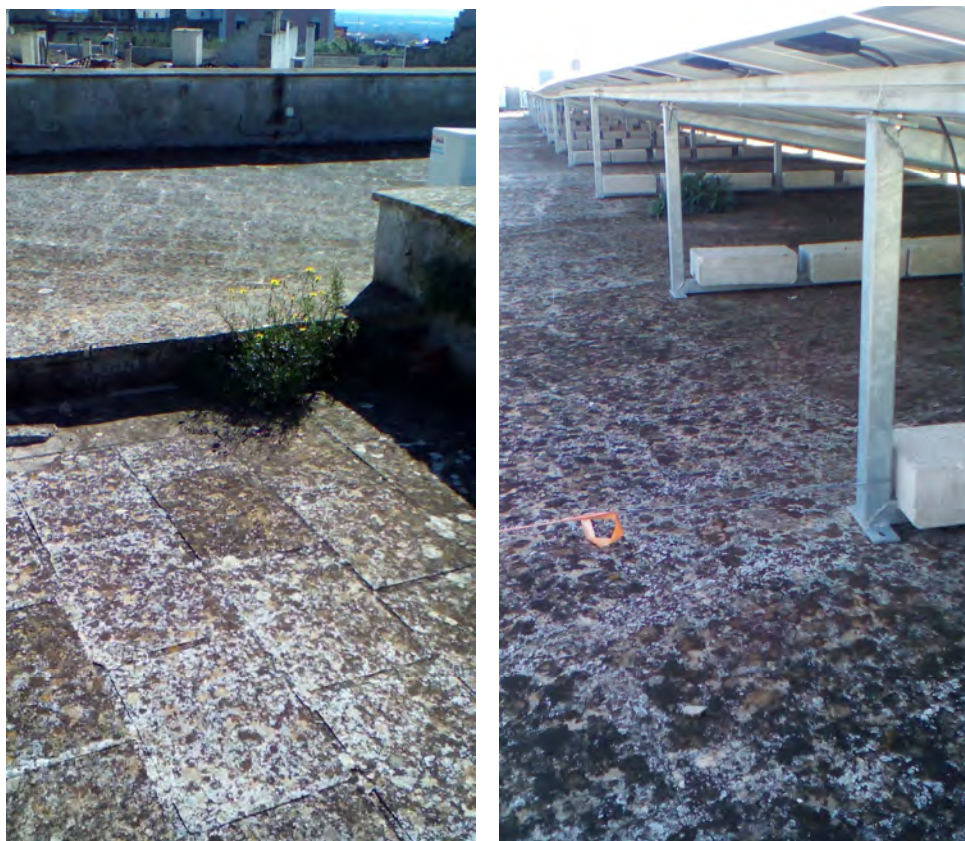
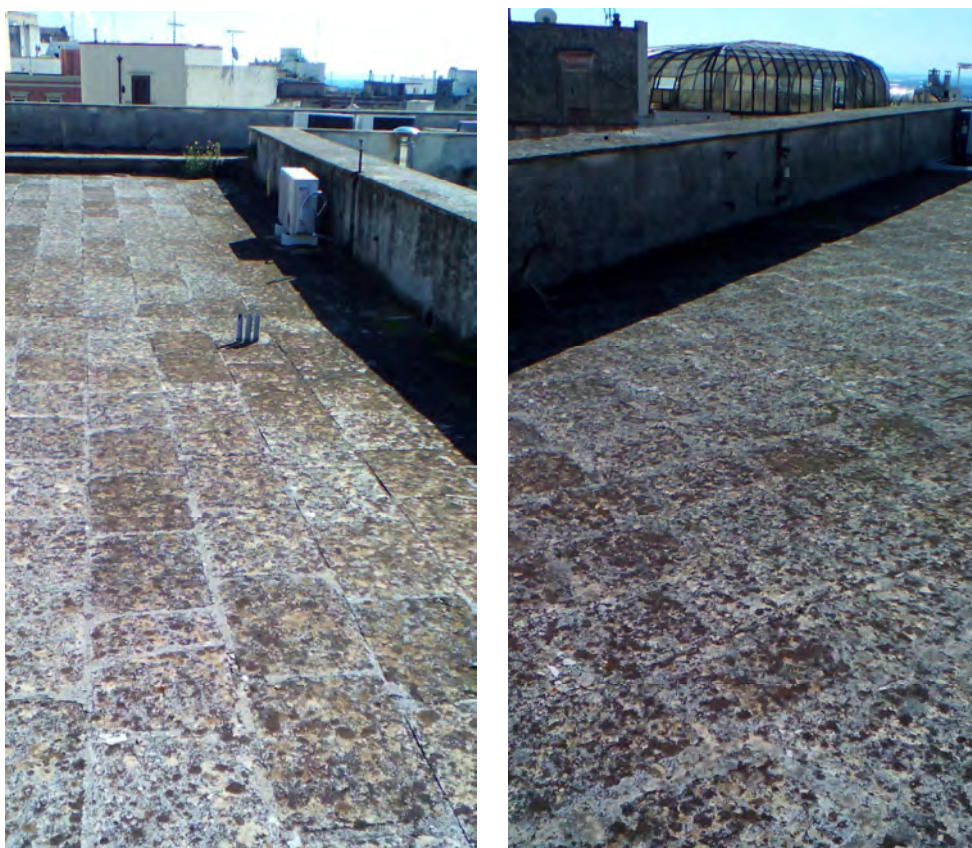
Per meglio impermeabilizzare il tetto si è considerato anche un intervento sui muretti d'attico che si presentano rivestiti di intonaco ormai degradato ed in distacco che agevola l'imbibizione dei medesimi di acqua piovana e con trasferimento delle problematiche annesse sul solaio sottostante e muri diOMPAGNO.

A tal proposito si è prevista la spicconatura dell'intonaco esistente e successiva intonacatura con finitura plastica al quarzo per meglio impermeabilizzare il tutto.

Sulla sommità dei predetti muretti si è prevista la posa di scossalina metallica dotata di gocciolatoio per evitare infiltrazioni d'acqua piovana dall'alto.
