COMPARAZIONE

ACCESSIBILITÀ RISPETTO ALLE DIFFICOLTÀ - STATO DI FATTO

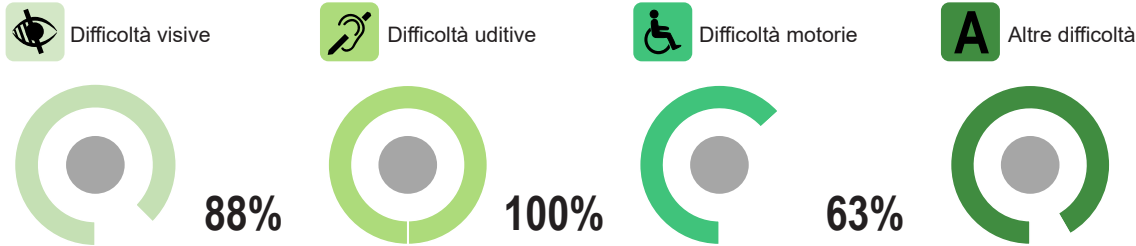
| | | | | Problematiche | Quantità |
|---|--|---|---|---|---|
| | | CORPO<br>PIAZZA | <div><div></div><div></div><div></div><div>A</div></div> <div>100%100%48%67%</div> | 48% | Dislivello lungo il percorso non opportunamente collegato (cad)<br>Assenza di balaustra (m)<br>Mancanza del secondo corrimano dalla balaustra (m) |
| | | PAVIMENTAZIONE<br>PIAZZA | <div><div></div><div></div><div></div><div>A</div></div> <div>100%100%40%100%</div> | 40% | Pavimentazione non adeguata: pavimentazione sconnessa (m²) |
| | | ATTREZZATURE<br>PIAZZA | <div><div></div><div></div><div></div><div>A</div></div> <div>50%100%75%100%</div> | 56% | Percorsi tattili assenti (m)<br>Segnale scale a pavimento assenti (cad) |
