PROBLEMATICHE

ACCESSIBILITÀ RISPETTO ALLE DIFFICOLTÀ - STATO DI FATTO

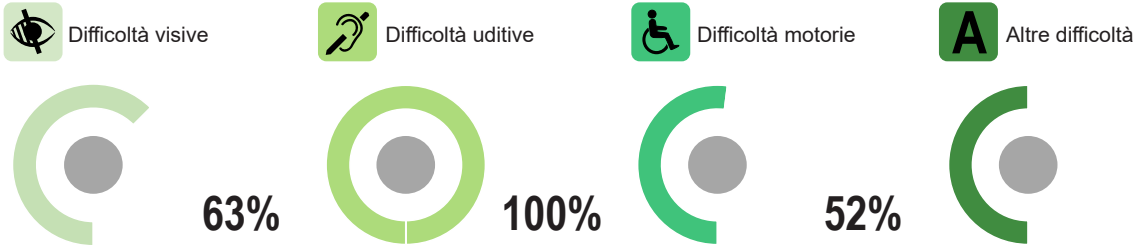
| | | | Problematiche | Quantità |
|---|---|---|---|---|
| CM | <div>CORPO PIAZZA</div> <div><div></div><div></div><div></div><div>A</div></div> <div>100%100%48%0%</div> | 48% | Larghezza del percorso inferiore a 90 cm (m)<br>Dislivello lungo il percorso non opportunamente collegato (cad)<br>Assenza di balaustra (m)<br>Mancanza del secondo corrimano dalla balaustra (m) | 1<br>1<br>2<br>2 |
| PM | <div>PAVIMENTAZIONE PIAZZA</div> <div><div></div><div></div><div></div><div>A</div></div> <div>0%100%20%0%</div> | 20% | Pavimentazione non adeguata: pavimentazione sconnessa (m²)<br>Larghezza del percorso inferiore a 90 cm: Buchi pavimento rampe di scale e gradini (m) | 3012<br>4 |
| FF | <div>ATTREZZATURE PIAZZA</div> <div><div></div><div></div><div></div><div>A</div></div> <div>50%100%75%100%</div> | 56% | Percorsi tattili assenti (m)<br>Segnale scale a pavimento assenti (cad) | 401<br>4 |

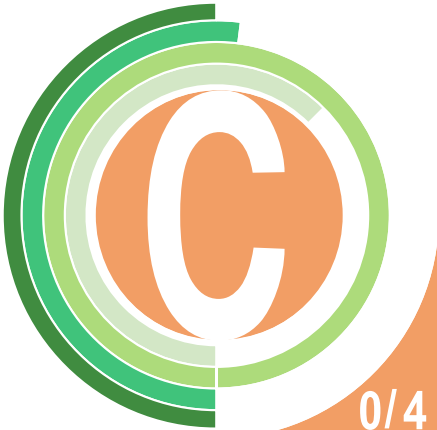
LIVELLO ATTUALE

Non sufficiente

Sufficiente
