**COMUNE DI  
CASTELLANETA**  
PROVINCIA DI TARANTO

**AGGIORNAMENTO E FORMAZIONE  
ANALITICA DEL PIANO DELLE  
ALIENAZIONI E VALORIZZAZIONI  
DEL PATRIMONIO COMUNALE**

| COD. PRATICA | SCALA | DESCRIZIONE ELABORATO | ELABORATO |
|---|---|---|---|
| 2015-0122-FS3 | - | STUDIO DI FATTIBILITÀ | <b>SdF</b> |

## UBICAZIONE DELL'IMMOBILE – "LIDO VALENTINO"

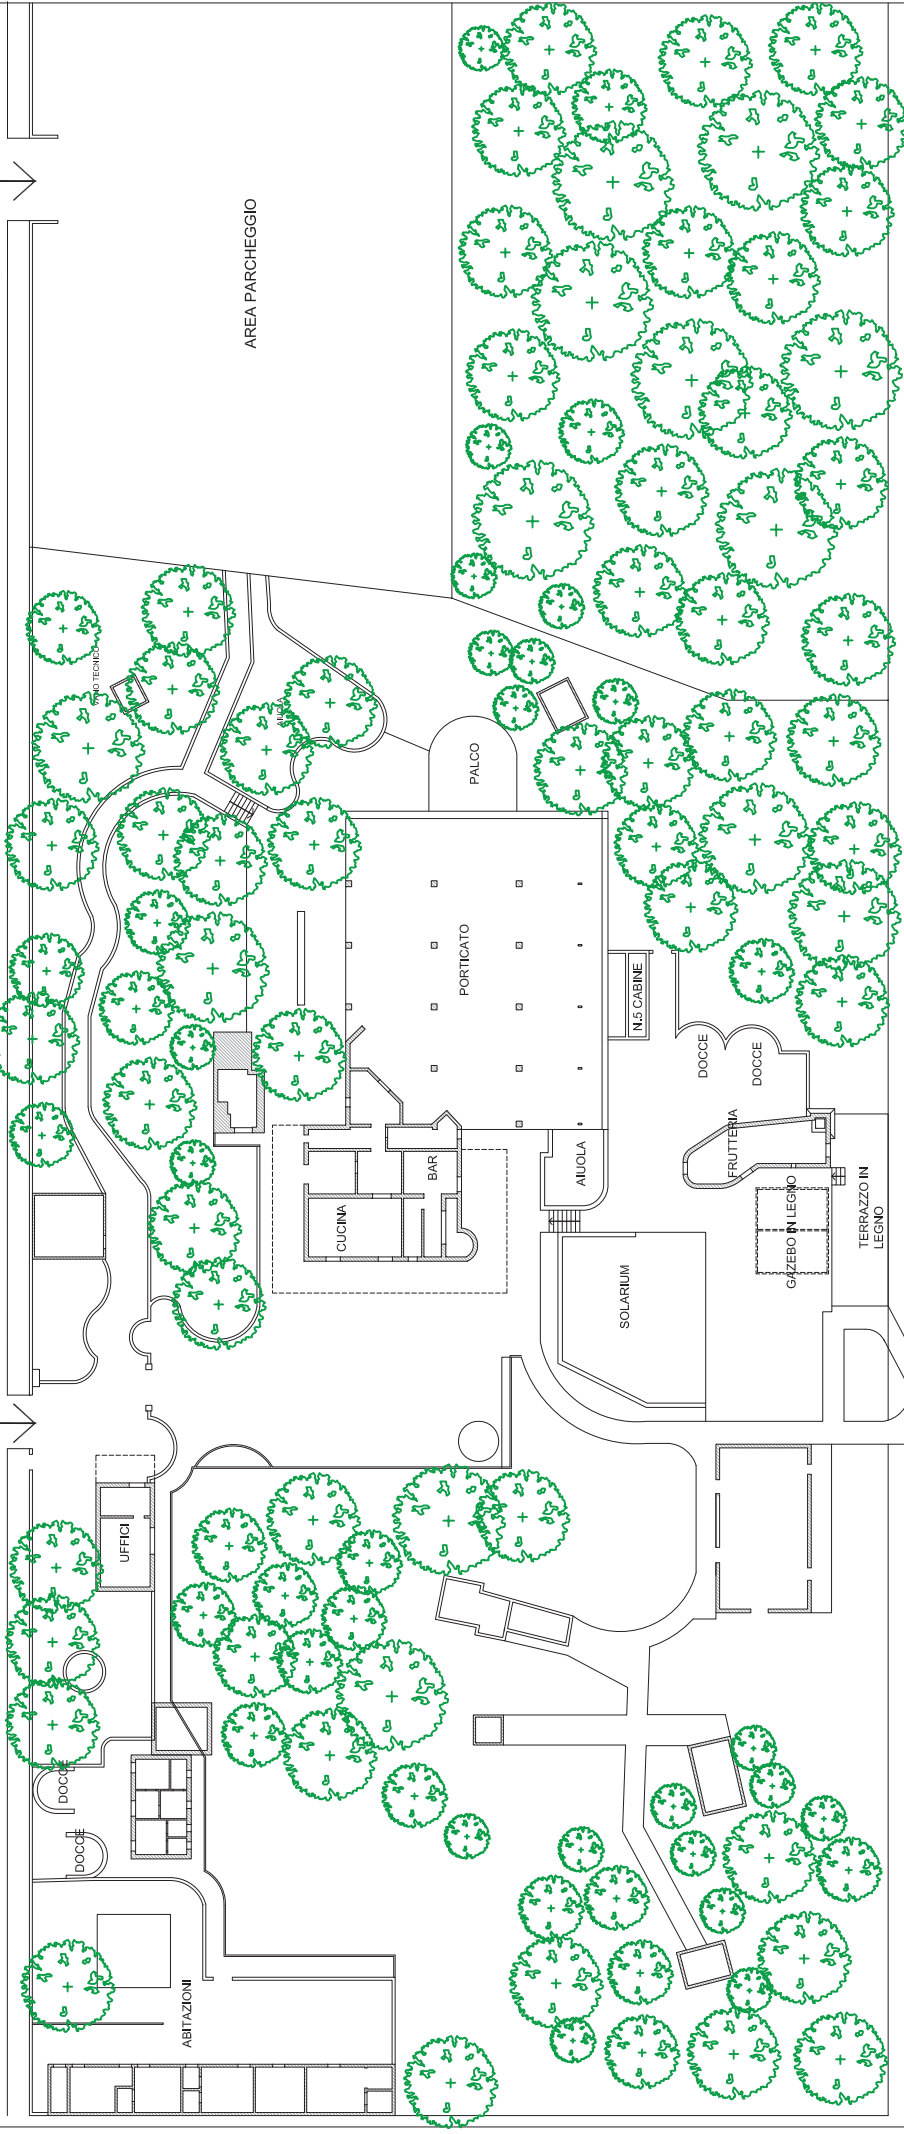
AREA PARCHEGGIO

ACCESSO  
AL MARE
