**PROGETTAZIONE ED APPROFONDIMENTO MEDIANTE INDAGINI INTEGRATIVE DI CARATTERIZZAZIONE ED ELABORAZIONE DI ANALISI DI RISCHIO, FINALIZZATI ALL'AGGIORNAMENTO DELLE CONOSCENZE SULLO STATO DI POTENZIALE CONTAMINAZIONE DEL SITO INDIVIDUATO IN CATASTO AL FOGLIO 59 P.LLE 572, 219, 220 E 75 DEL COMUNE DI CASTELLANETA (TA).**

## Progetto preliminare

| <b>RELAZIONE TECNICO-DESCRITTIVA</b> | | <b>1</b> |
| | | Ottobre 2017 |

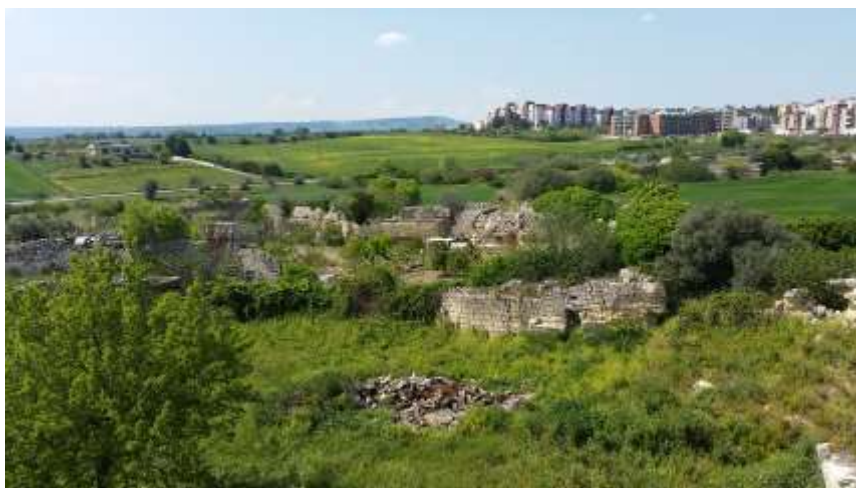
Fig.2 – Vecchie cave di calcarenite a sud-ovest del campo di calcio

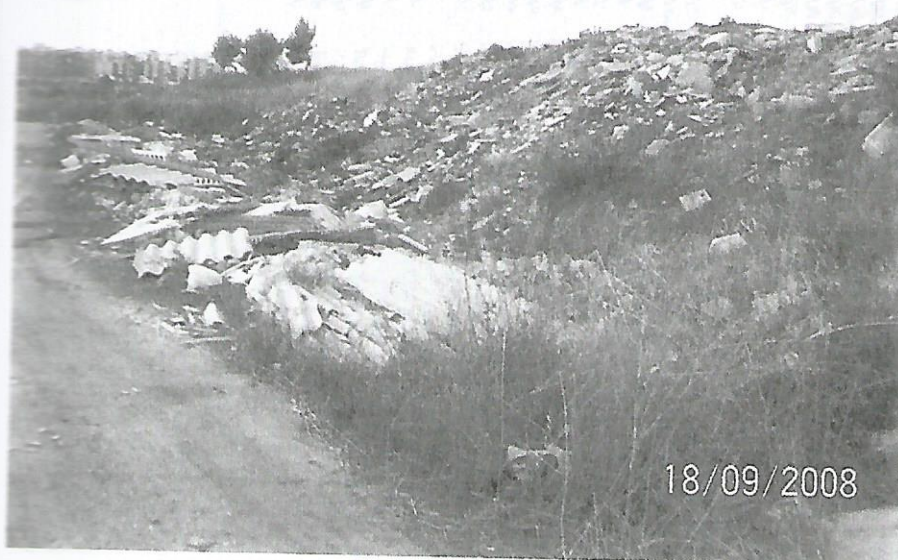
**Immagine 2: Particolare lato Sud – Area oggetto di discarica abusiva.**

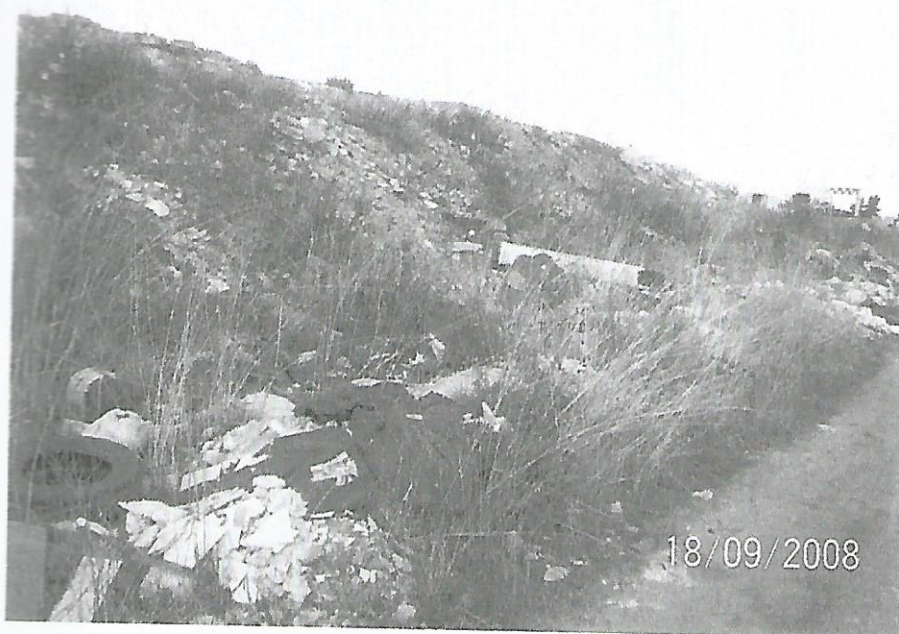
**Immagine 3: Particolare lato Ovest – Area oggetto di discarica abusiva.**

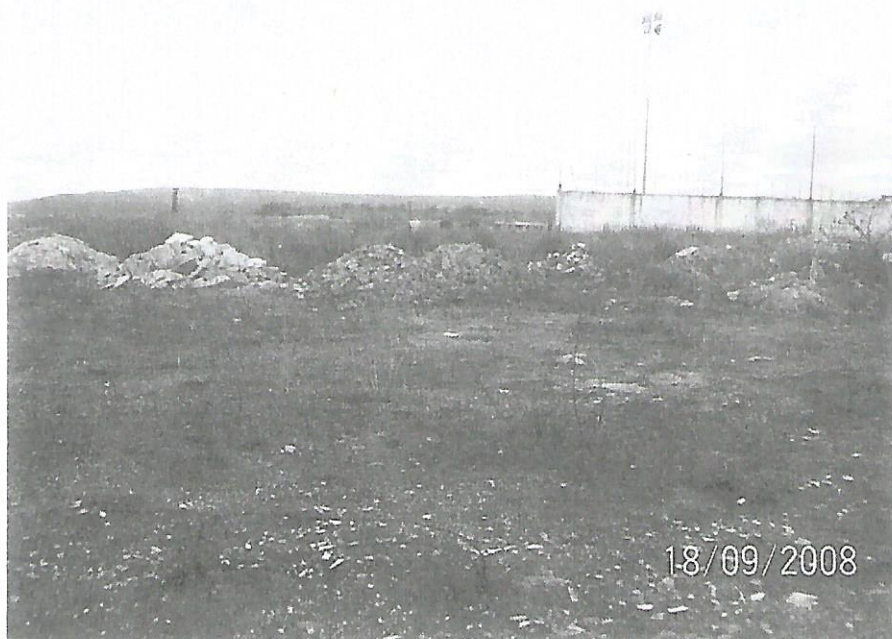
**Immagine 4: Particolare lato Ovest – Recinzione divelta.**

La perimetrazione per la messa in sicurezza dell'area, realizzata qualche anno fa, risulta allo stato divelta in più punti ed asportata.

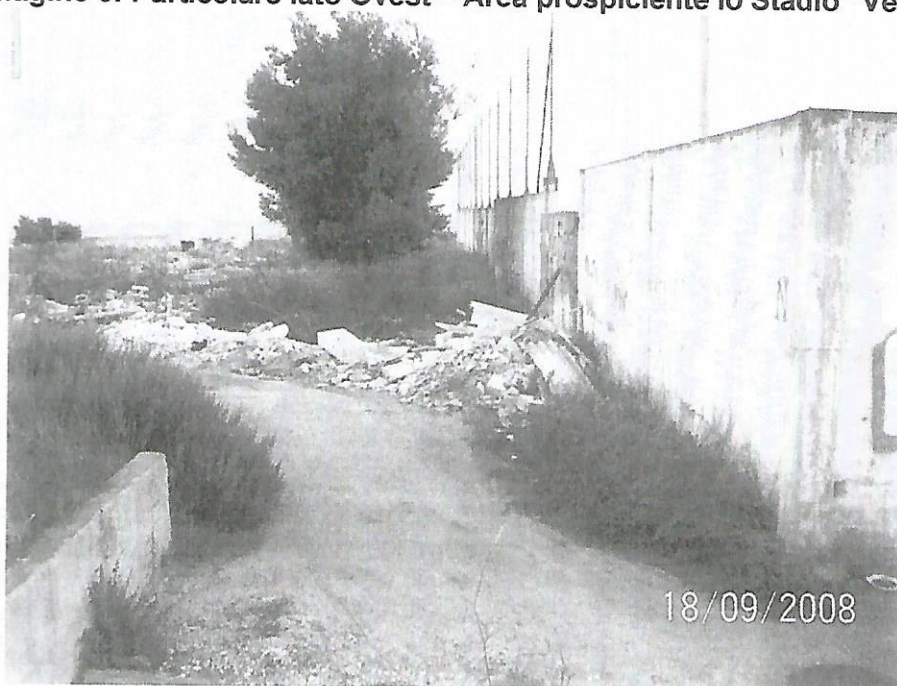
**Immagine 6: Particolare lato Ovest – Area oggetto di discarica abusiva posta fuori dall'area recintata.**

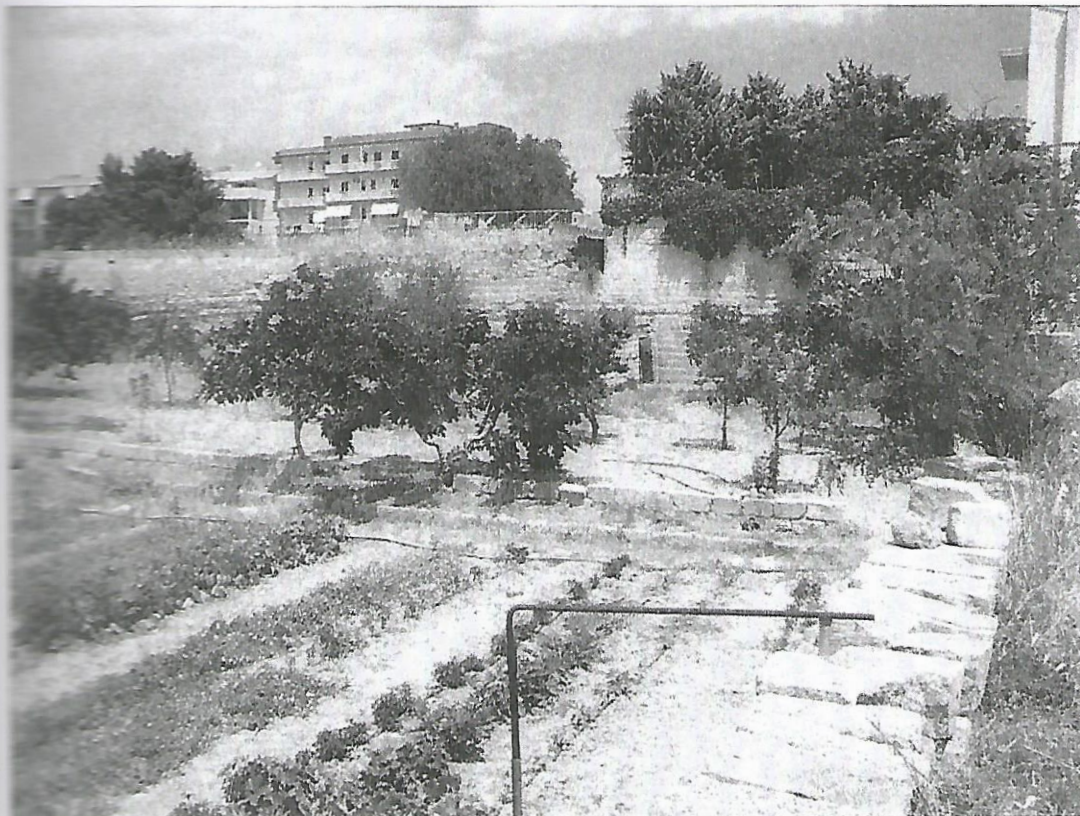
**Foto 1** – Parete verticale nella Formazione della Calcarenite di Gravina, visibile in una cava ormai abbandonata, poche decine di metri a Ovest dell'area in studio.

Da quanto è stato possibile accertare, la Formazione si presenta sufficientemente compatta, priva di piani di stratificazione e di sistemi di frattura.

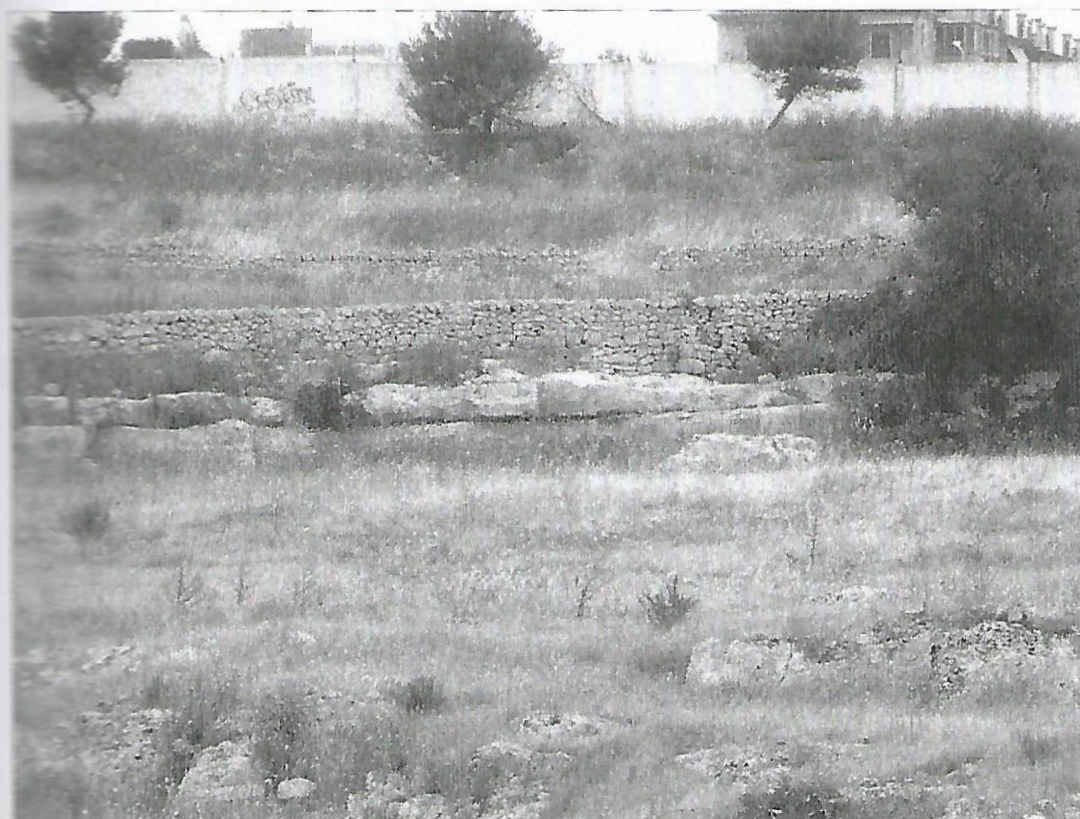
**Foto 2** – Contatto stratigrafico, mascherato dal muretto a secco, tra la Formazione della Calcarenite di Gravina e il sottostante Calcare di Altamura. Sullo sfondo: la recinzione del campo sportivo.

Sul fondo di questi ultimi è stato possibile individuare il contatto con il sottostante Calcare di Altamura (Foto 2).

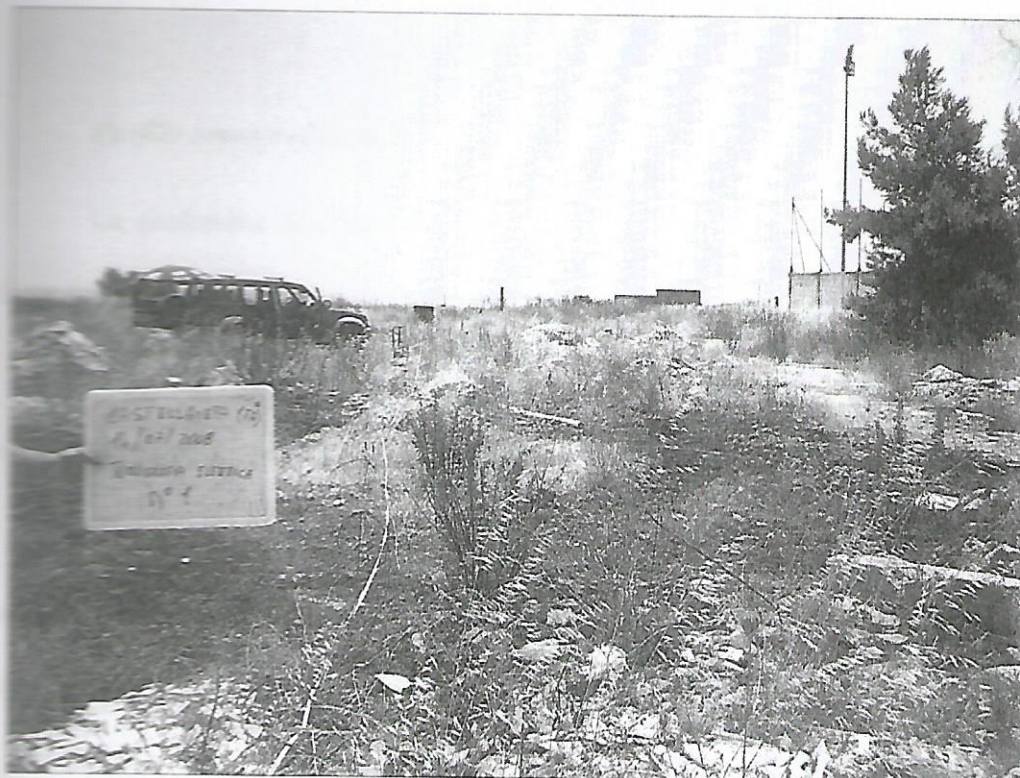
Tomografia elettrica 1

In generale la resistività tende ad aumentare con la profondità, tale tendenza appare incerta per i primi 8,00 – 9,00 metri, mentre è più lineare negli elettrostrati sottostanti.

Elevation Model resistivity with topography  
Iteration 4 Abs. error = 18.7

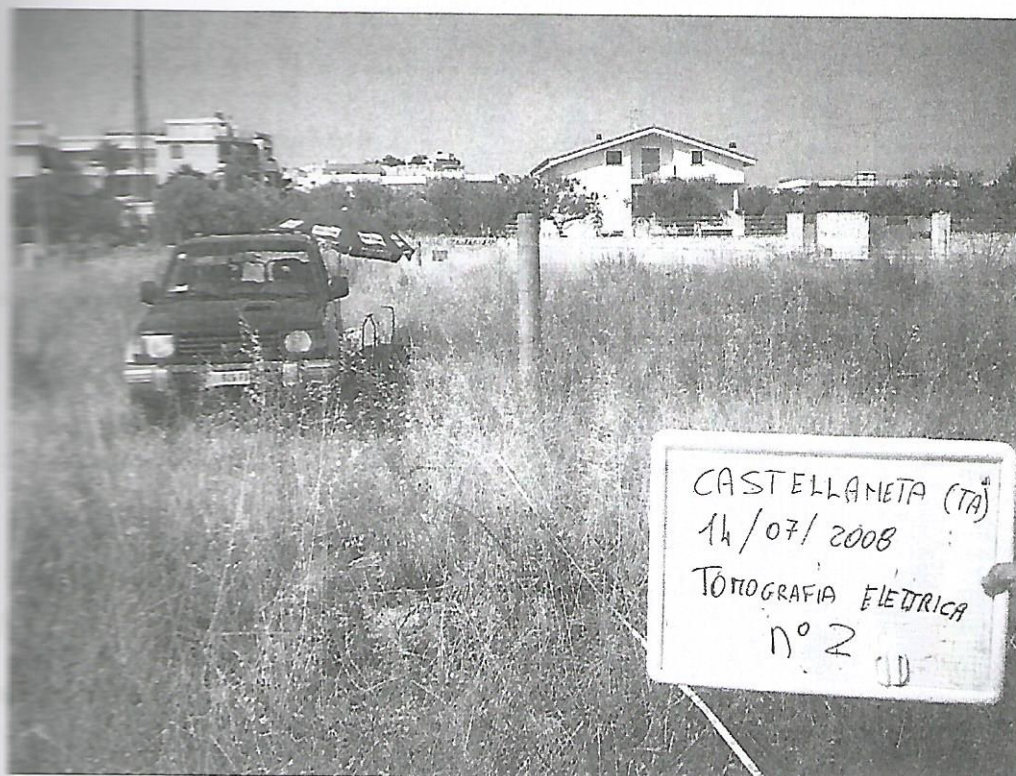
Tomografia elettrica 2

In questa sezione si evidenzia la presenza di tre elettrostrati di cui quello superficiale presenta valori di resistività che vanno da 300 a 1500 Ohm·m ed uno spessore variabile da 2,00 a 3,00 m.

I valori più alti di resistività di tale elettrostrato sono stati registrati tra le progressive 20,00 m e 70,00 m della sezione.

L'elettrostrato intermedio presenta valori compresi tra 120 e 300 Ohm·m ed uno spessore di circa 9,00 m.

L'elettrostrato più profondo presenta valori elevati di resistività compresi tra 300 e 1500 Ohm·m, con tendenza ad aumentare con la profondità.

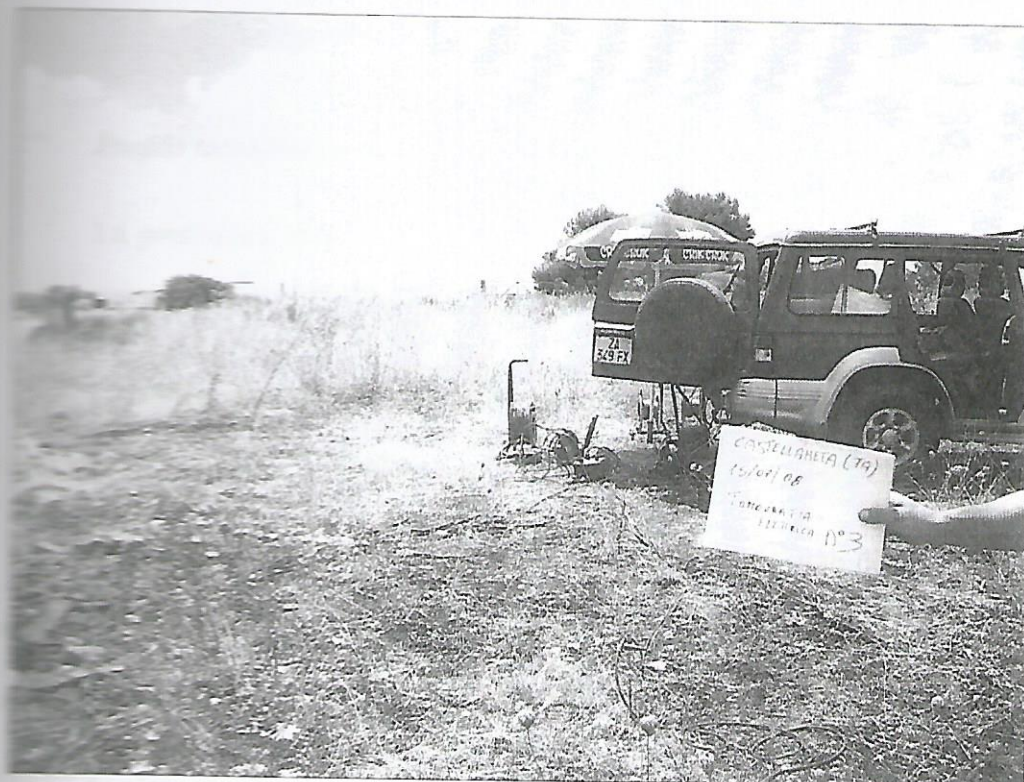
Tomografia elettrica 3

In questa sezione si evidenzia la presenza di tre elettrostrati di cui quello più superficiale presenta valori di resistività che vanno da 300 a 1500 Ohm•m ed uno spessore variabile da 2,00 a 3,00 m.

I valori più alti di resistività di tale elettrostrato sono stati registrati tra le progressive 23,00 m e 105,00 m della sezione.

L'elettrostrato intermedio presenta valori compresi tra 120 e 300 Ohm•m ed uno spessore variabile da 6,00 m a 9,00 m circa.

L'elettrostrato più profondo presenta valori elevati di resistività compresi tra 300 e 1500 Ohm•m, con tendenza ad aumentare con la profondità.

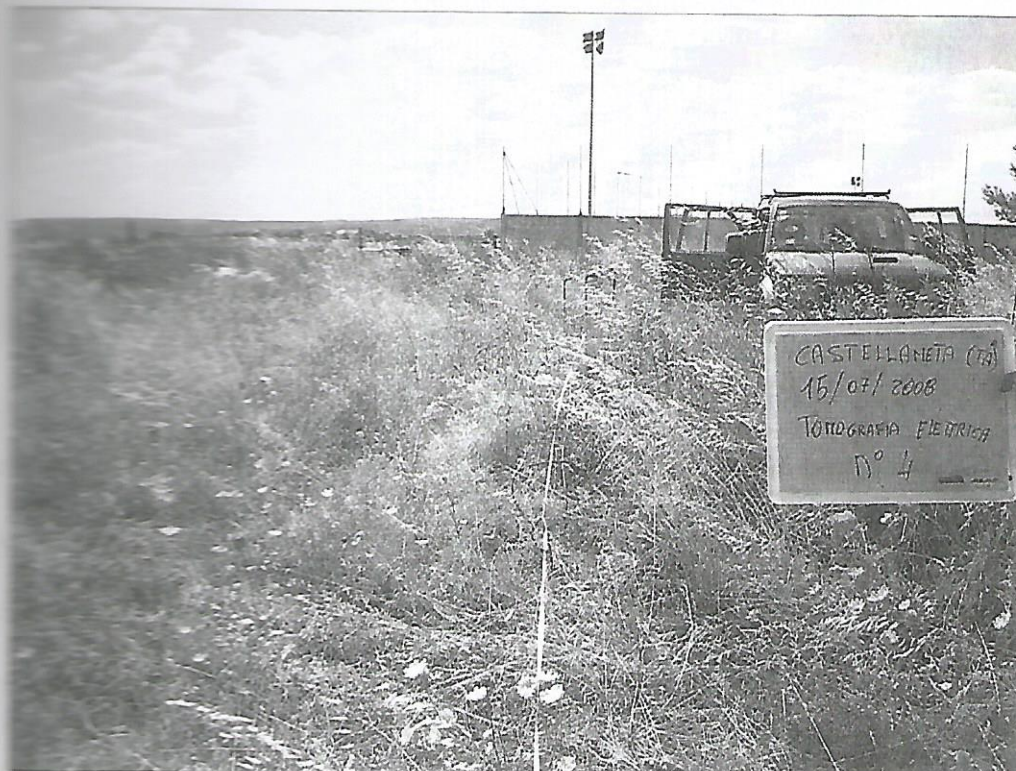
Tomografia elettrica 4

In questa sezione si evidenzia la presenza di tre elettrostrati di cui quello superficiale presenta valori di resistività che variano fra 300 e 1500 Ohm•m ed uno spessore variabile da 2,00 a 3,00 m.

I valori più alti di resistività di tale elettrostrato sono stati registrati tra le progressive 23,00 m e 110,00 m della sezione.

L'elettrostrato intermedio presenta valori compresi tra 120 e 300 Ohm•m ed uno spessore variabile da 6,00 m 9,00 m circa.

L'elettrostrato più profondo presenta valori elevati di resistività compresi tra 300 e 1500 Ohm•m, con tendenza ad aumentare con la profondità.

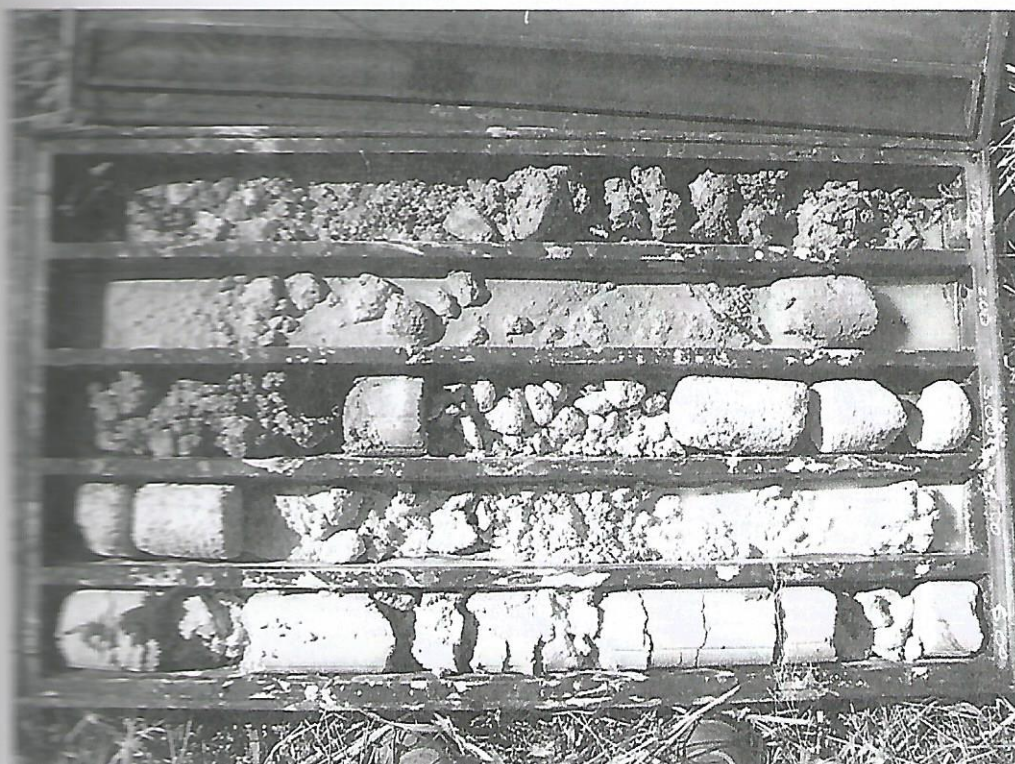
Sondaggio 1 – Cassa 1

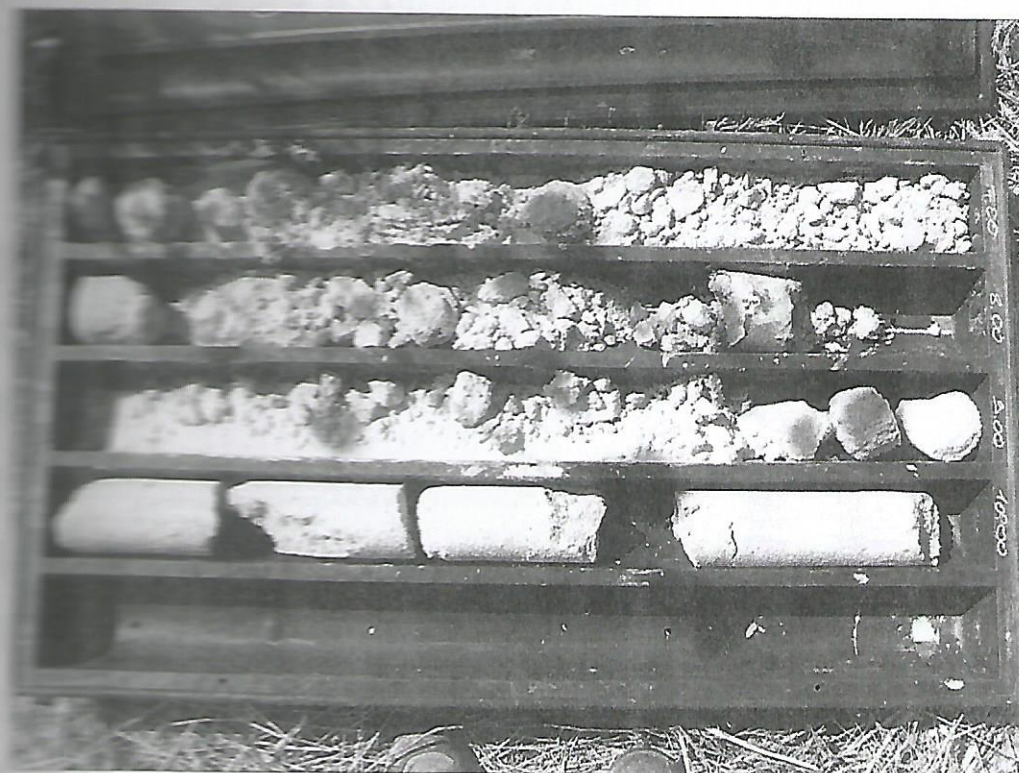
Sondaggio 1 – Cassa 2

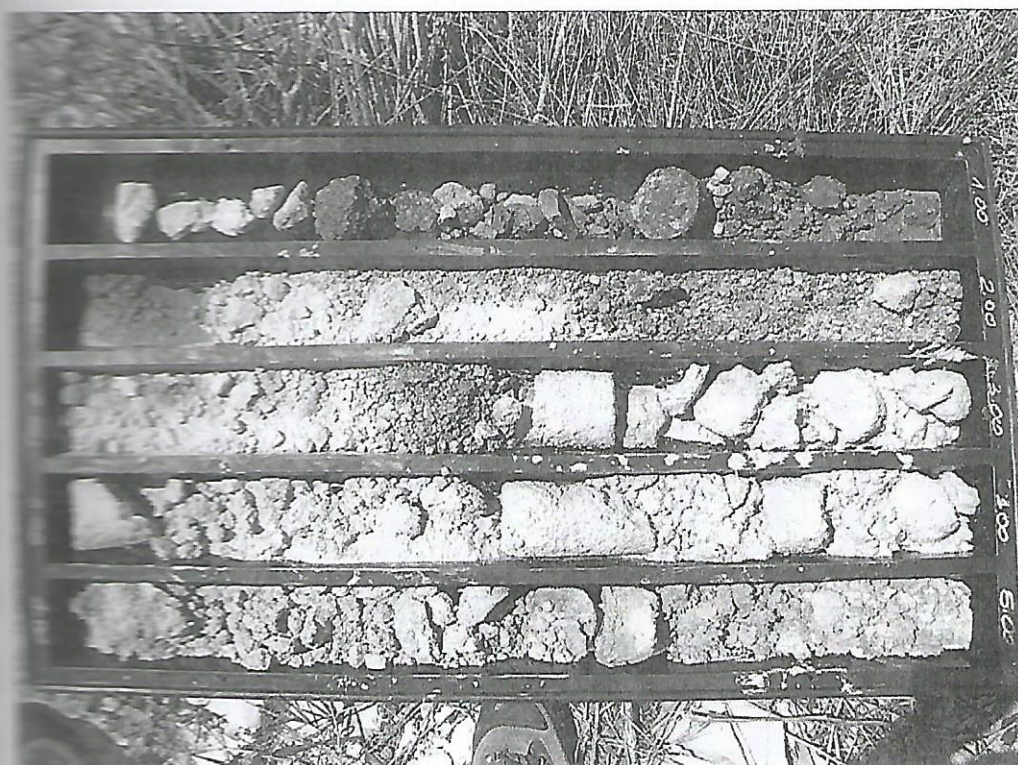
Sondaggio 2 – Cassa 1

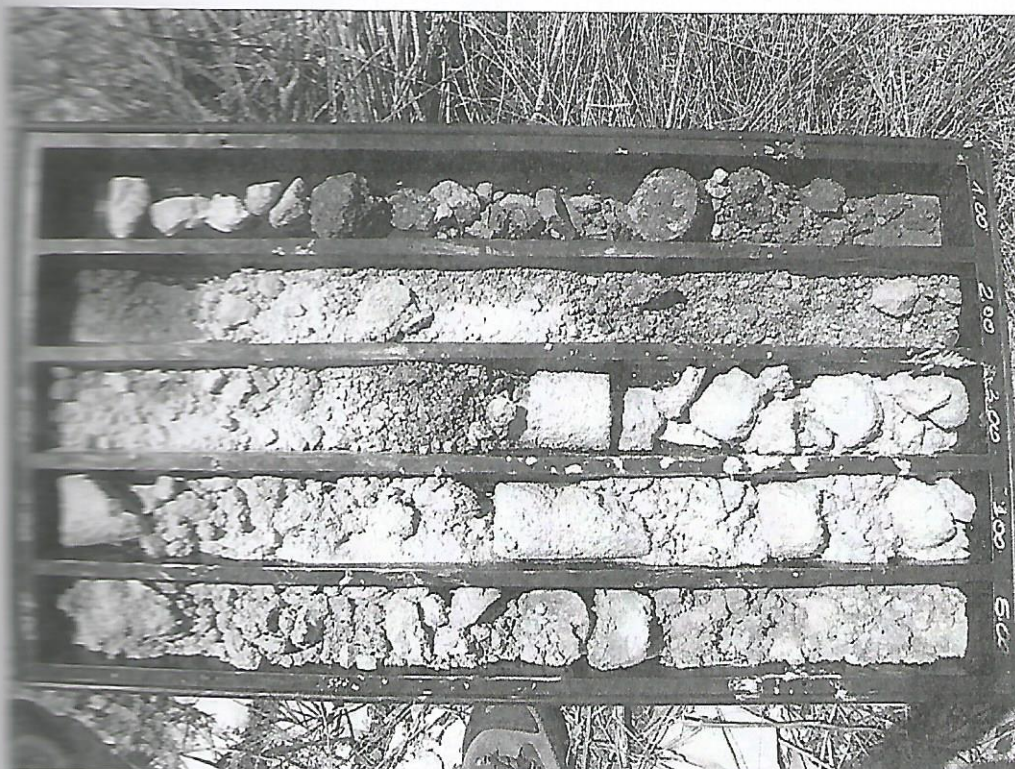
Sondaggio 3 – Cassa 1

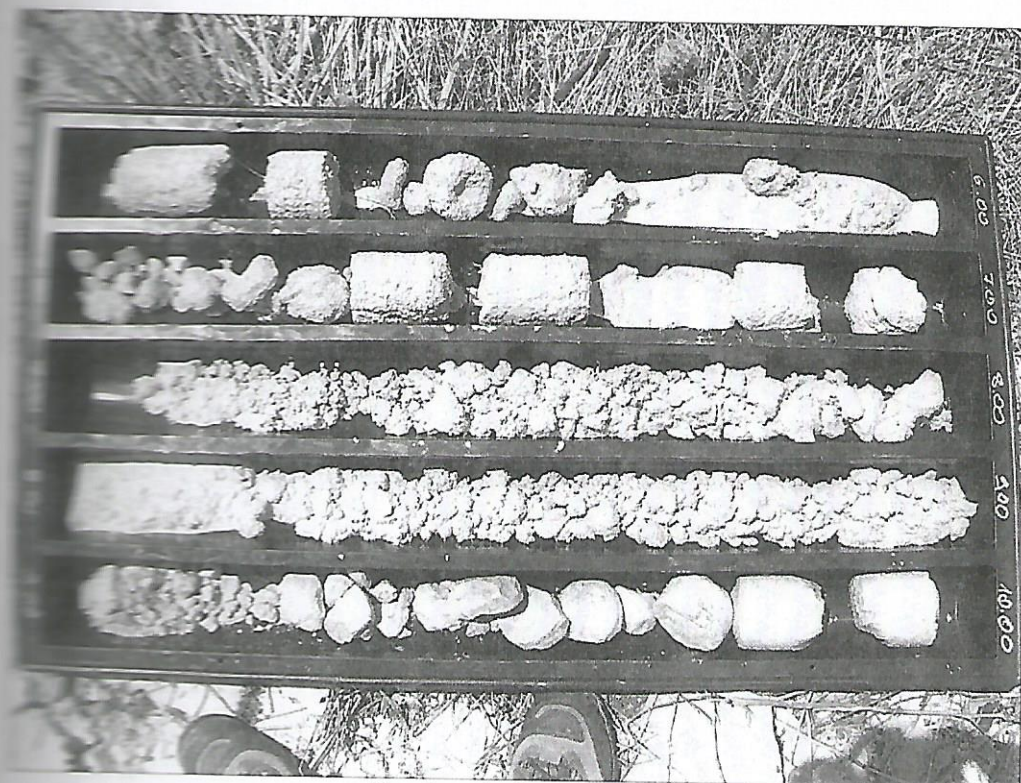
Sondaggio 3 – Cassa 2

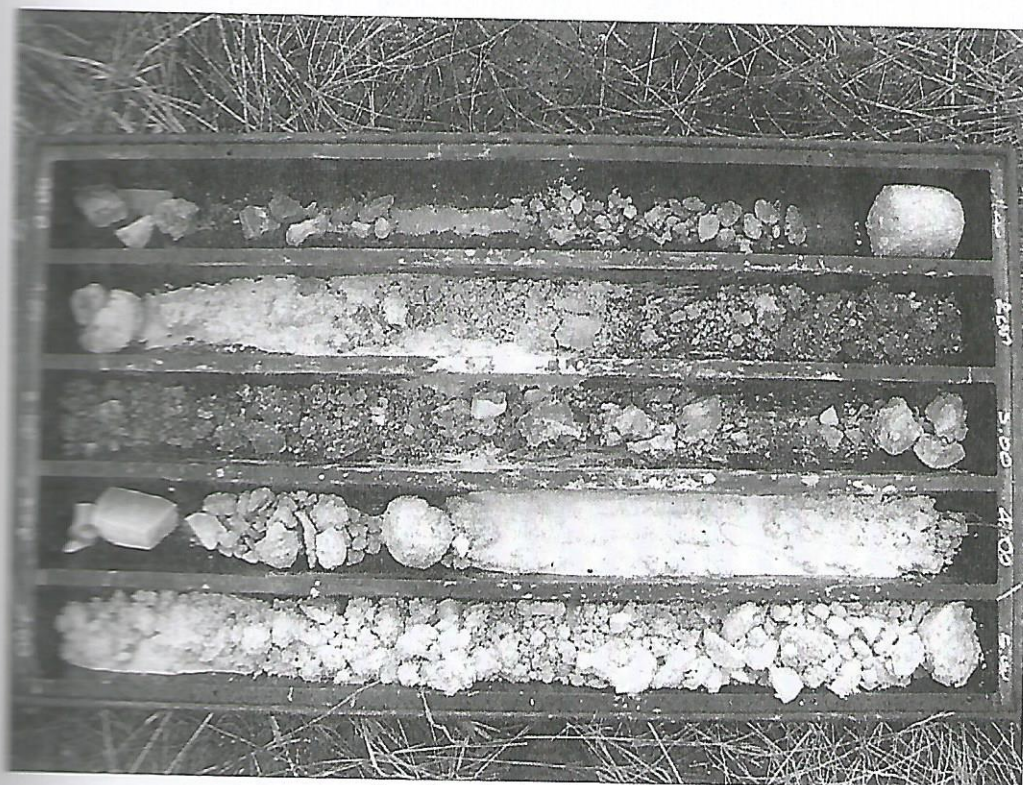
Sondaggio 4 – Cassa 1
