**Comune di CASTELLANETA**

**PROGETTO DEFINITIVO**

**Interventi antisfondellamento del solaio  
di copertura della sede comunale di  
Castellaneta**

**Rd\_ RELAZIONE GENERALE**

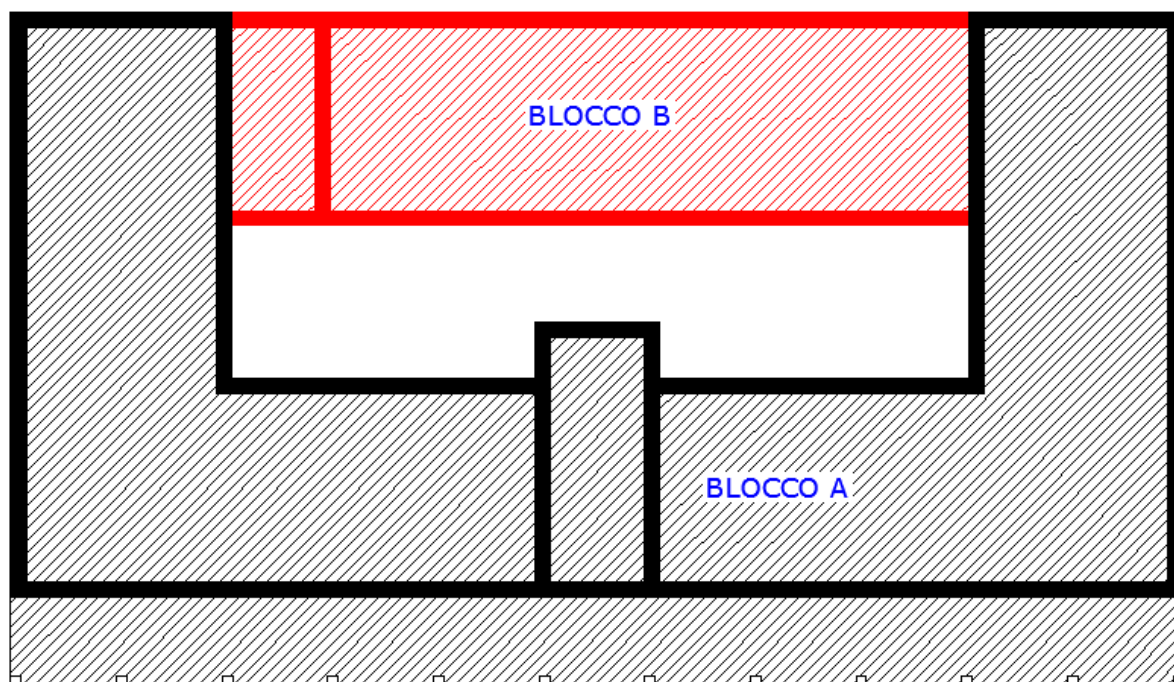
Fig.1 Edificio “casa Comunale”

L'edificio è stato realizzato in due fasi successive ovvero (*vedi fig.1*): blocco "A" realizzato presumibilmente negli anni tra il 1955 e il 1957, blocco "B", di completamento, realizzato presumibilmente tra gli anni 1960 e 1961.

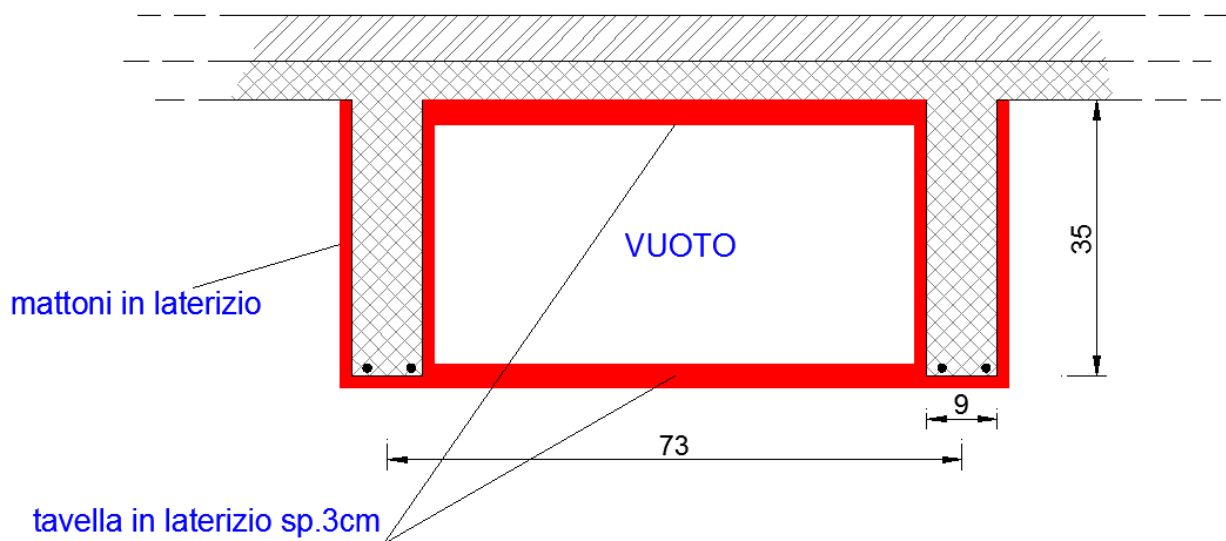
Nella zona che comprende l’aula consiliare (zona di avvenuto sfondellamento) e la zona dell’edificio occupata dagli uffici politici, il solaio è del tipo margherita così composto:

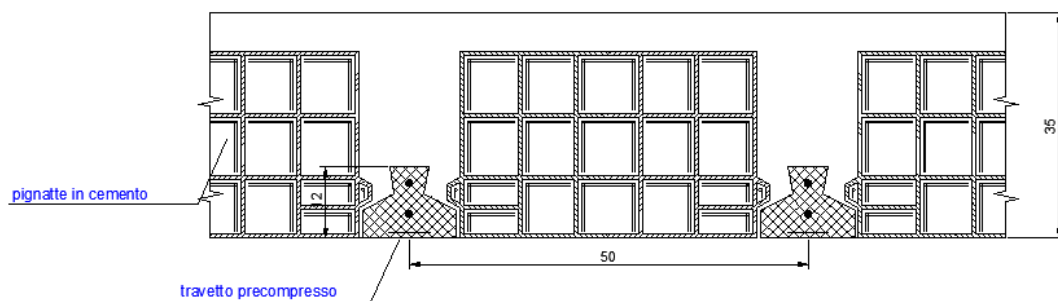
Per quanto riguarda invece i solai del blocco “B” essendo quest’ultimo, come già detto, realizzato in epoca successiva, presenta una struttura costituita da murature portanti in tufo di spessore 60cm e solaio prefabbricato con travetti precompressi e pignatte in cemento dello spessore di 35.

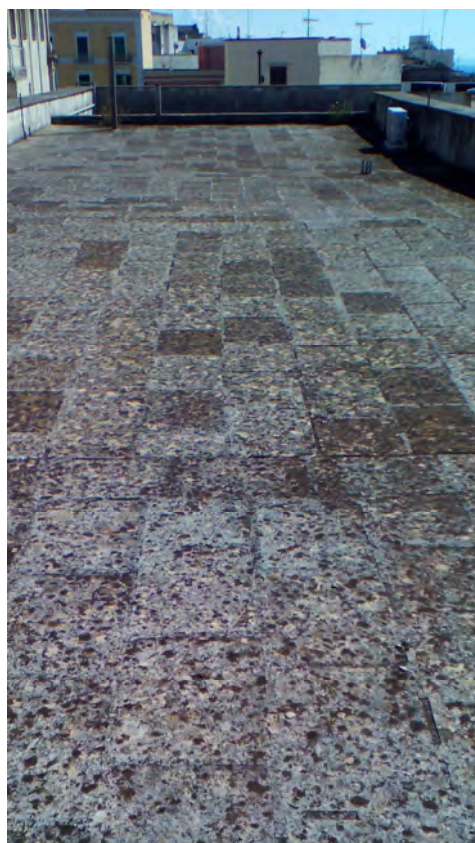
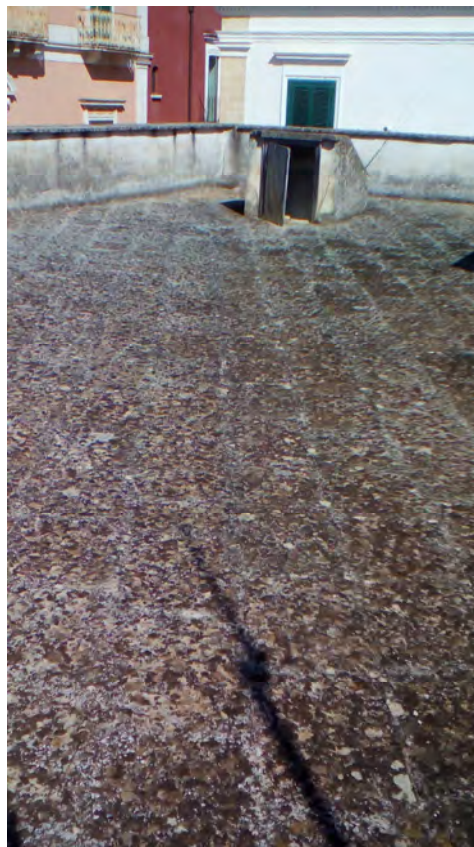
Tali interventi sono quelli della pulizia e revisione di tutte le fugature tra le chianche di Corigliano di cui si compone la pavimentazione del terrazzo di copertura e sigillatura delle stesse.

Ovviamente prima di procedere con le suddette lavorazioni si è previsto lo smontaggio dell'impianto fotovoltaico che dovrà essere accantonato con cura nel sito indicato dalla Stazione Appaltante in quanto da ricollocarsi in opera al termine dei lavori.
