PROBLEMATICHE

ACCESSIBILITÀ RISPETTO ALLE DIFFICOLTÀ - STATO DI FATTO

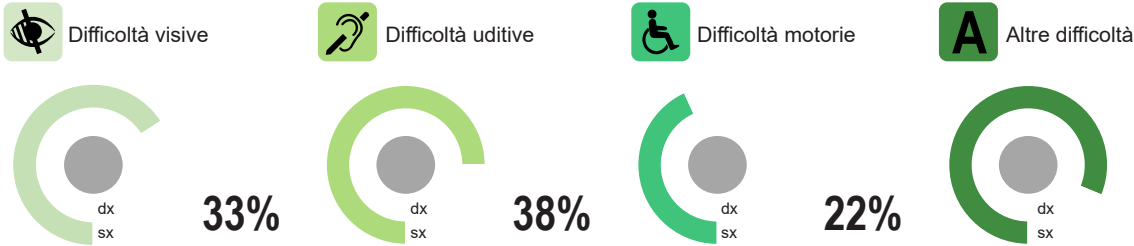
57%

Presenza gradino in accesso al marciapiedi (cad)

Punti di accesso al marciapiede insufficienti (cad)

Rampa con pendenza >15% (cad)

Dislivello maggiore di 2.5 cm (cad)

56%

Larghezza del percorso inferiore a 90 cm (m)

Pendenza trasversale del marciapiede >1% (m)

Ostacoli lungo il percorso (pesante) (cad)

Ostacoli lungo il percorso: Cabine delle Utenze (cad)

Ostacoli Lungo il percorso: Traffico Veicolare

60%

Pavimentazione non adeguata per mancanza di manutenzione (m)

Larghezza del percorso inferiore a 90 cm: Tombini griglie e grate (cad)

10%

Impianto semaforico assente (cad)

Percorsi tattili assenti (m)

Segnale scale a pavimento assenti (cad)
