INTERVENTI PREVISTI

PIAZZE

ACCESSIBILITÀ RISPETTO ALLE DIFFICOLTÀ - STATO DI FATTO

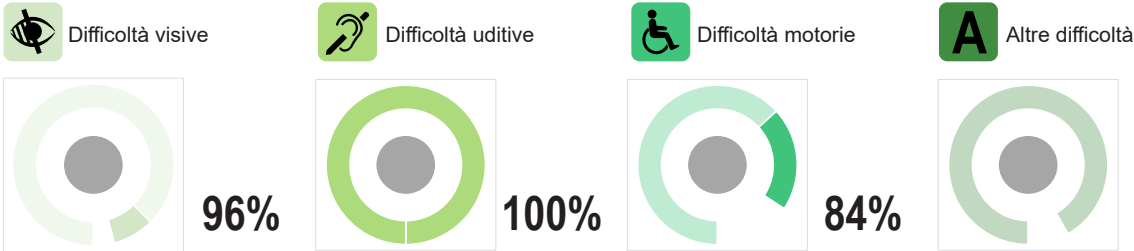
Media delle piazze

Installazione di scivolo lungo il percorso per superamento del dislivello (cad)

Installazione balaustra (m)

Riadeguamento della balaustra esistente con inserimento di doppio corrimano (m)

Fornitura e posa di idonea pavimentazione realizzata in materiale antisdrucciolevole e posata senza giunti nè risalti (m²)

Fornitura e posa in opera di percorsi tattili (m)

Installazione segnaletica tattile a pavimento (cad)
