# COMUNE DI CASTELLANETA

MANUTENZIONE E RIPRISTINO DELLA STRADA COMUNALE N. 10

*PROGETTO ESECUTIVO*

Relazione Tecnica e Descrittiva

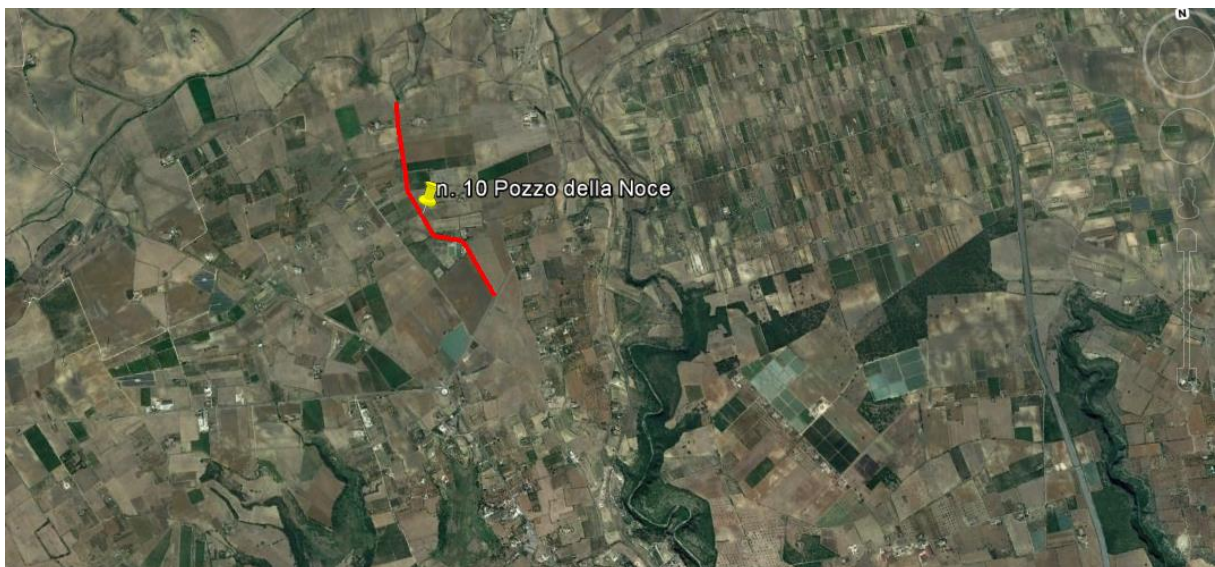
**Figura 3.1:** Inquadramento territoriale SC 10

La strada (Fig. 2.1) è sita quindi nell’area a nord rispetto al centro abitato dell’agro del Comune di Castellaneta e si dirama a partire dalla SP n.23 collegando numerose aziende agricole di notevole importanza nell’ambito rurale e agroalimentare comunale.

Essa si sviluppa complessivamente per circa 3,65 km e lungo il tracciato interseca diverse strade rurali di tipo rurale.

Il tratto oggetto di intervento, in conformità con la scheda sintetica inviata alla Regione Puglia e dei fondi disponibili rinvenienti dalle economie di gara di precedenti interventi finanziati dalla stessa misura, ha una lunghezza di circa 1,15 km come da elaborato grafico. La larghezza media della carreggiata esistente è di circa 3,30 m.

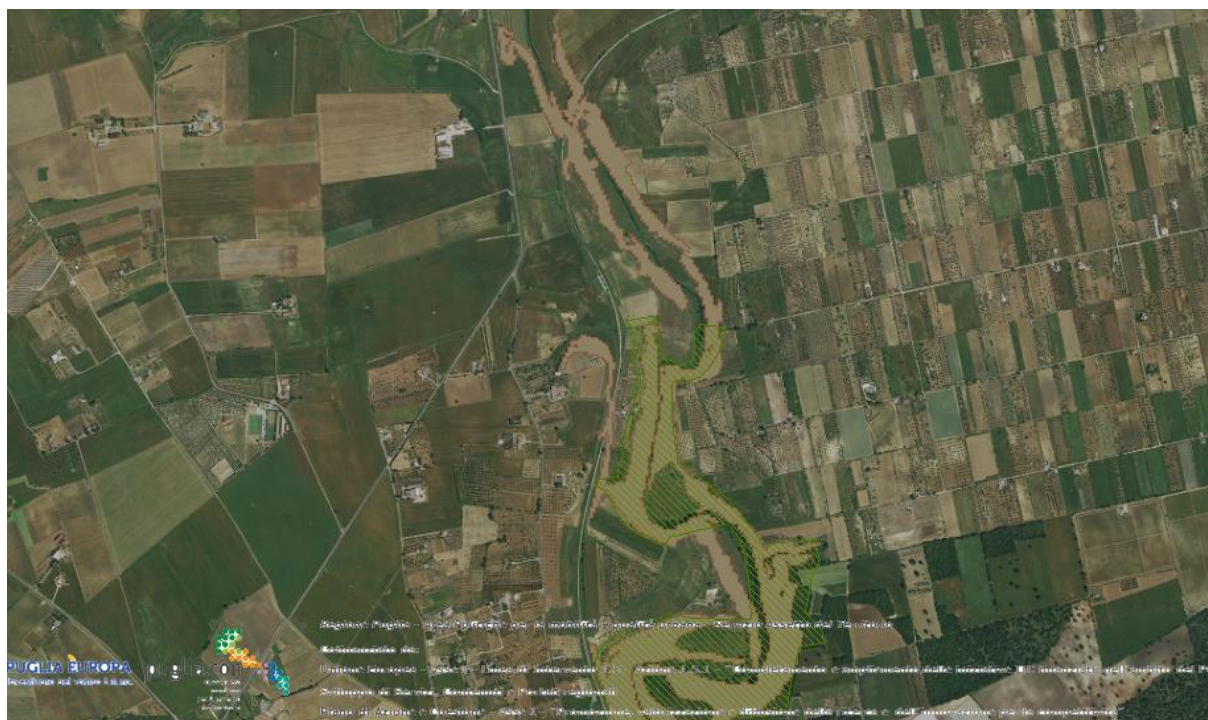
**Figura 4.1: Componenti geomorfologiche**

- 6.1.1 Componenti Geomorfologiche (Fig. 4.1): Assenza di vincoli;
- 6.1.2 Componenti Idrologiche (Fig. 4.2): la strada lambisce senza intersecare per un breve tratto la componente “vincolo idrogeologico”;
- 6.2.1 Componenti Botanico-Vegetazionali (Fig. 4.3): Assenza di vincoli;
- 6.2.2 Componenti delle Aree Protette e dei Siti Naturalistici (Fig. 4.4): Assenza di vincoli;
- 6.3.1 Componenti Culturali e Insediative (Fig. 4.5): la strada ricade per brevi tratti nella fascia di rispetto di “siti storico culturali” senza rientrare nella perimetrazione degli stessi;
- 6.3.2 Componenti dei Valori Percettivi (Fig. 4.6): Assenza di vincoli.
