nuova villa comunale "A. DE GASPERI"  
- "villa dei cigni" -

Interventi di Messa in Sicurezza

## Planimetria generale degli interventi

PROGETTO ESECUTIVO

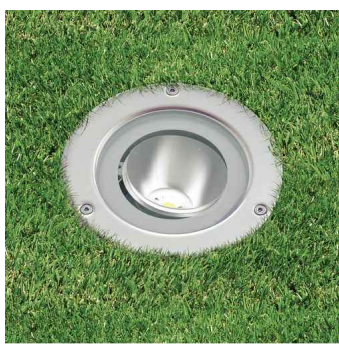
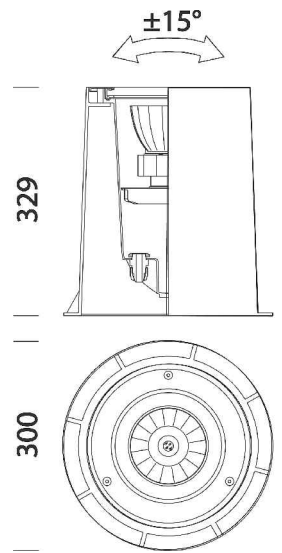
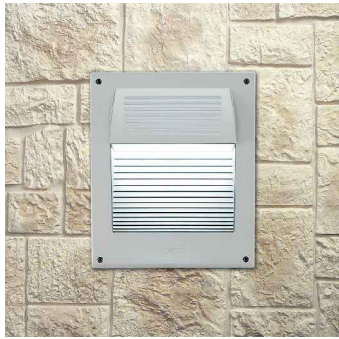
INTERVENTO N°3

Sostituzione dei proiettori esistenti, in stato abbandono o degrado con corpi illuminati del tipo LED da incasso nel terreno

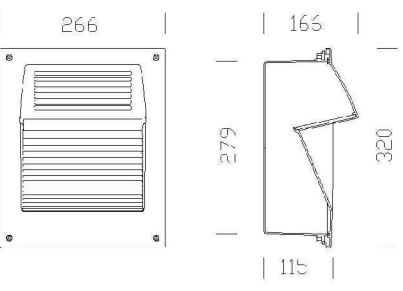
Sostituzione dei proiettori esistenti, in stato abbandono o degrado con corpi illuminati del tipo LED da incasso a parete

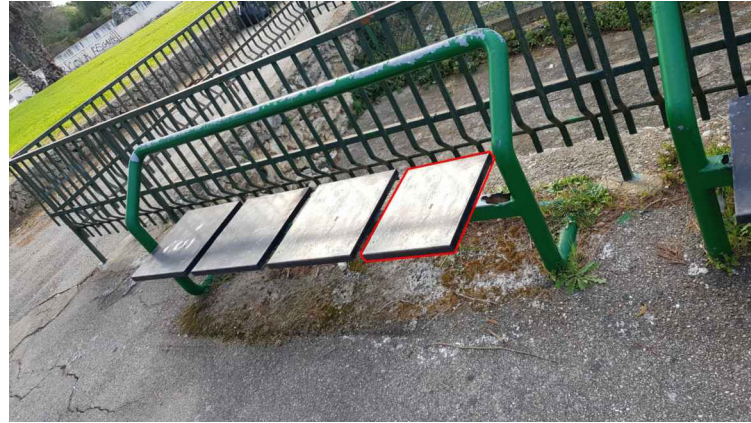
INTERVENTO N°5

Ripristino delle panchine esistenti con aggiunta di elementi mancanti o sostituzione degli stessi perchè ossidati

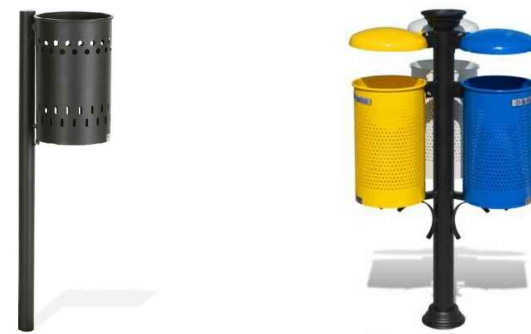
INTERVENTO N°6

Installazione di cestini porta-rifiuti su palo incassato nel terreno

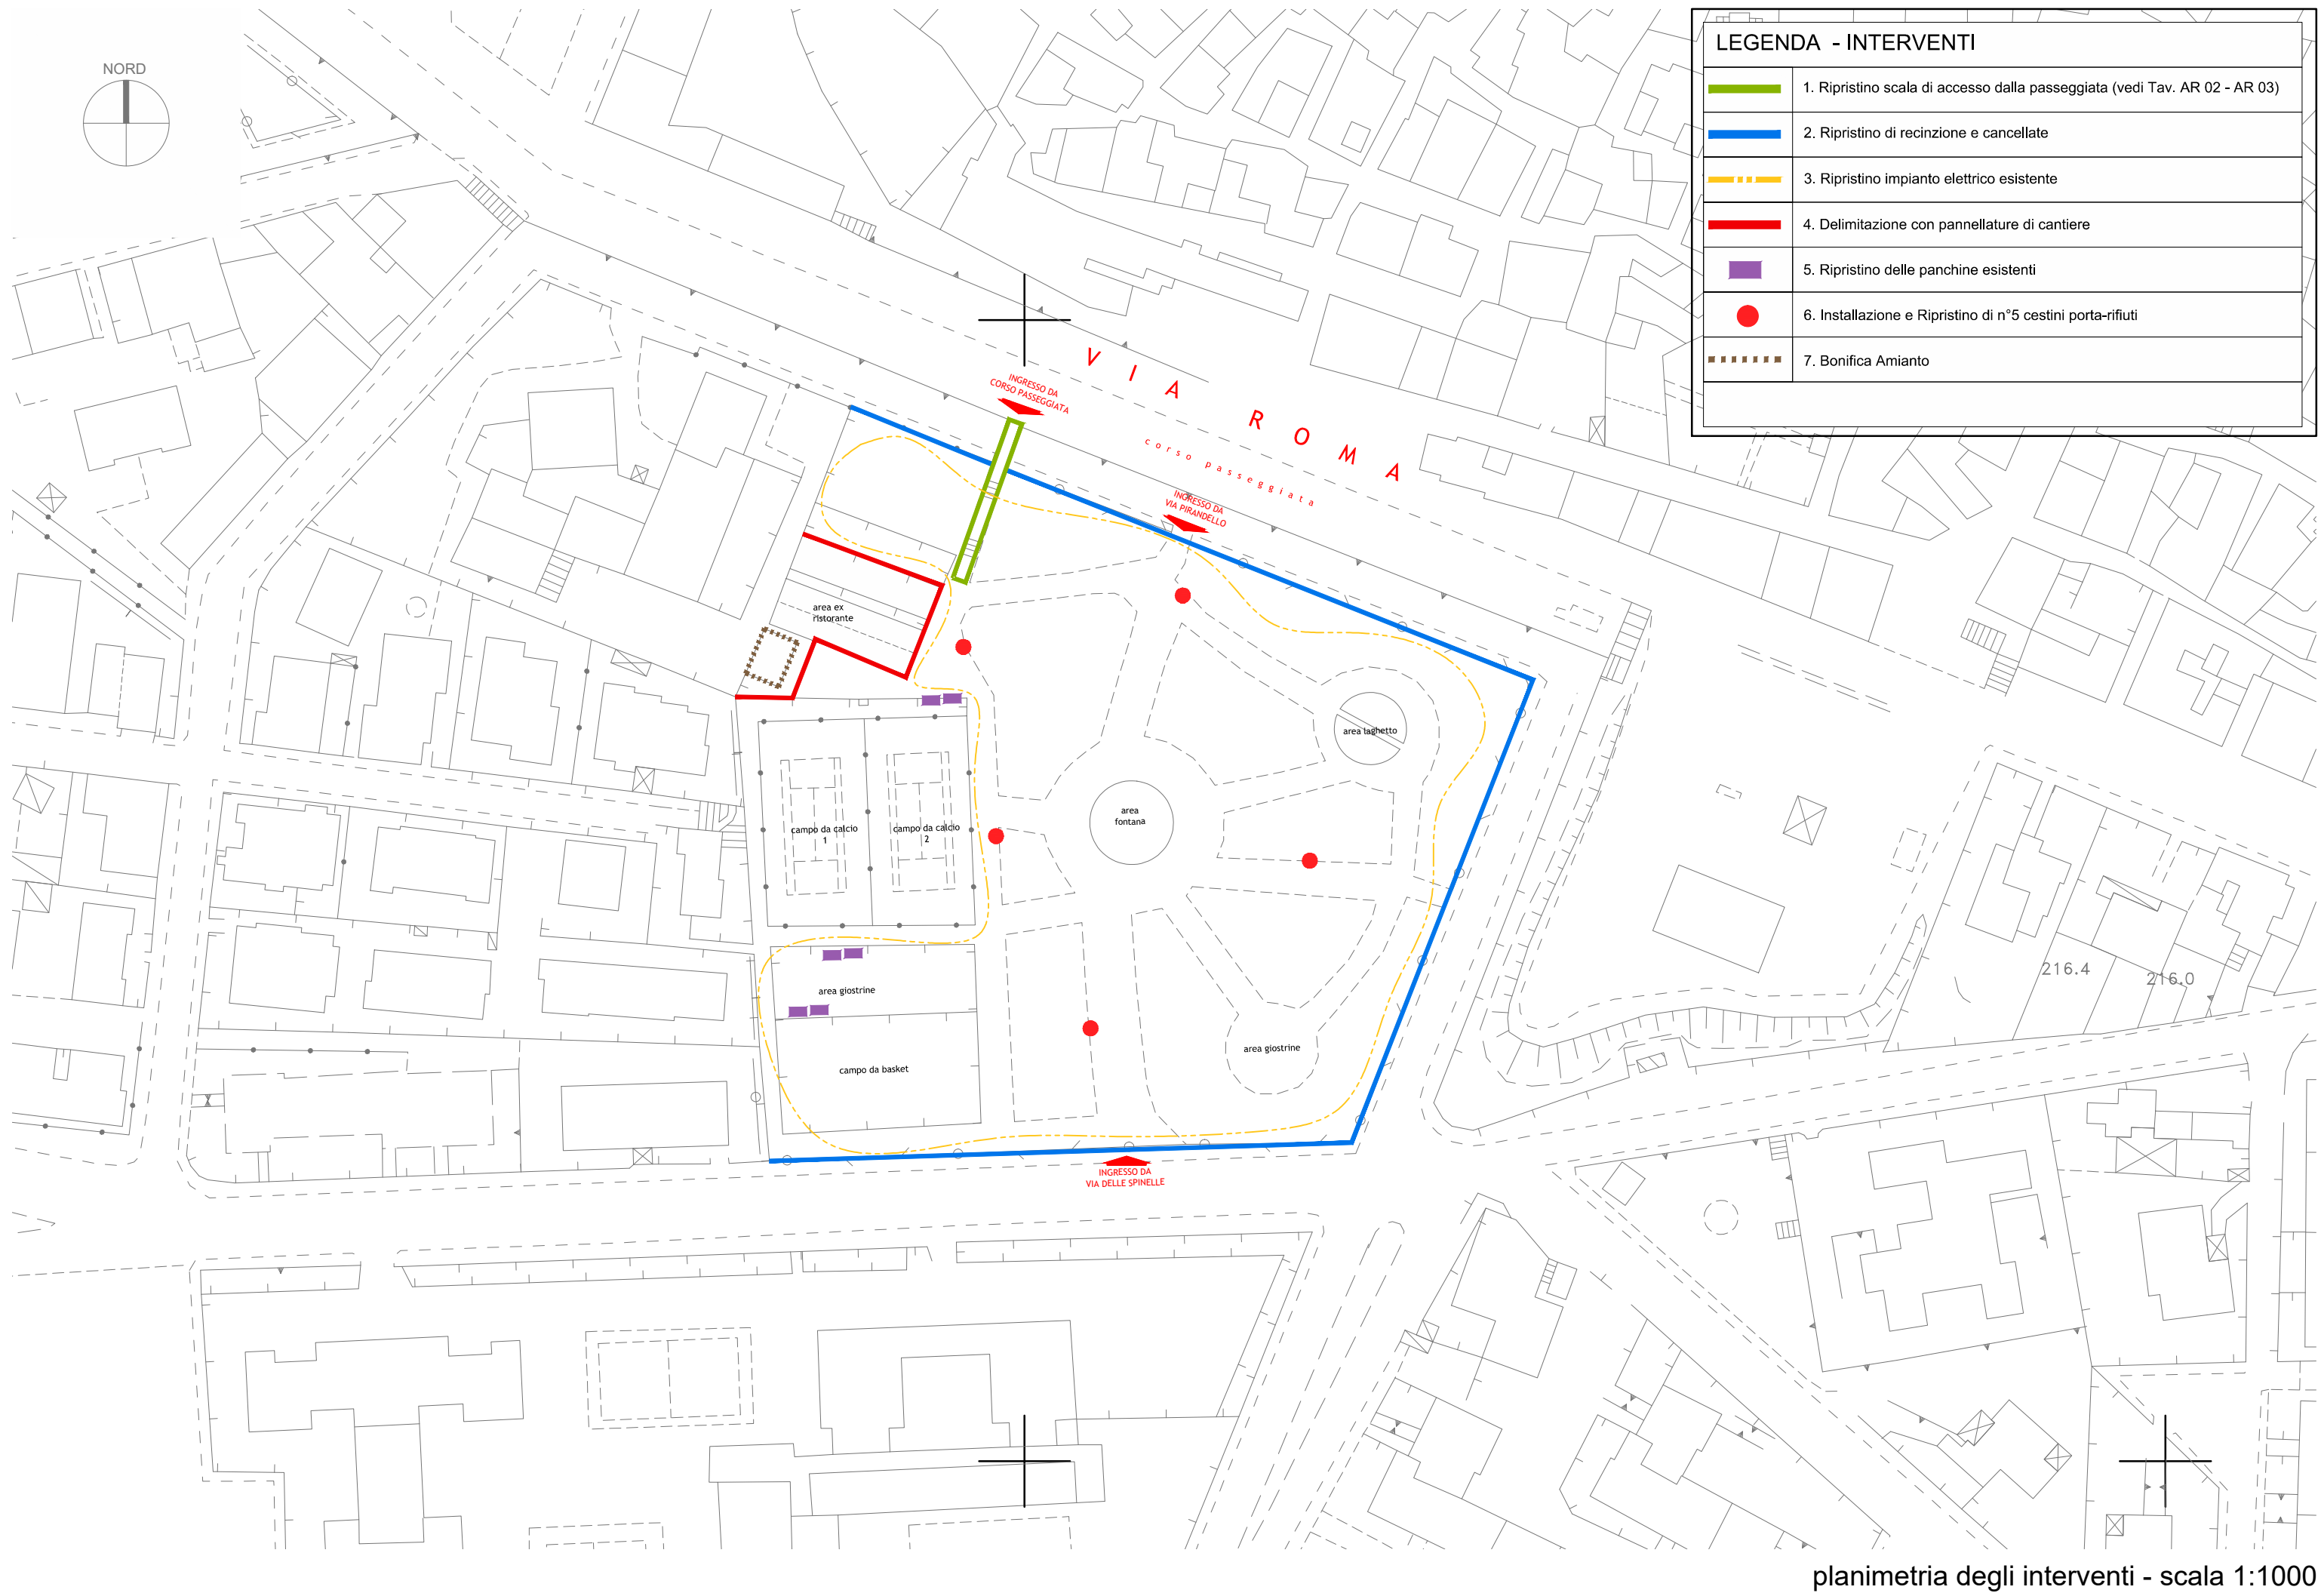
planimetria degli interventi - scala 1:1000

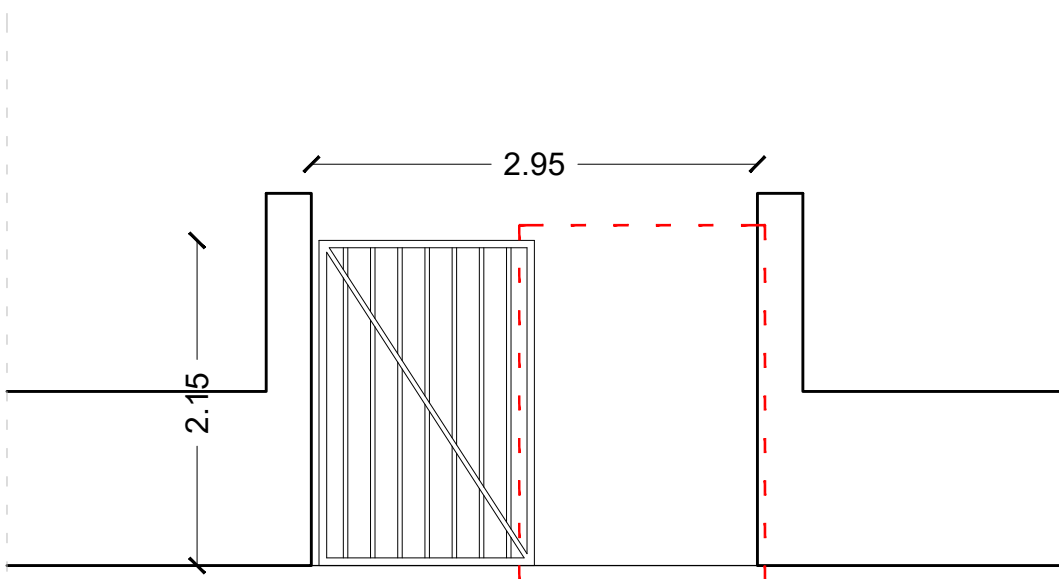
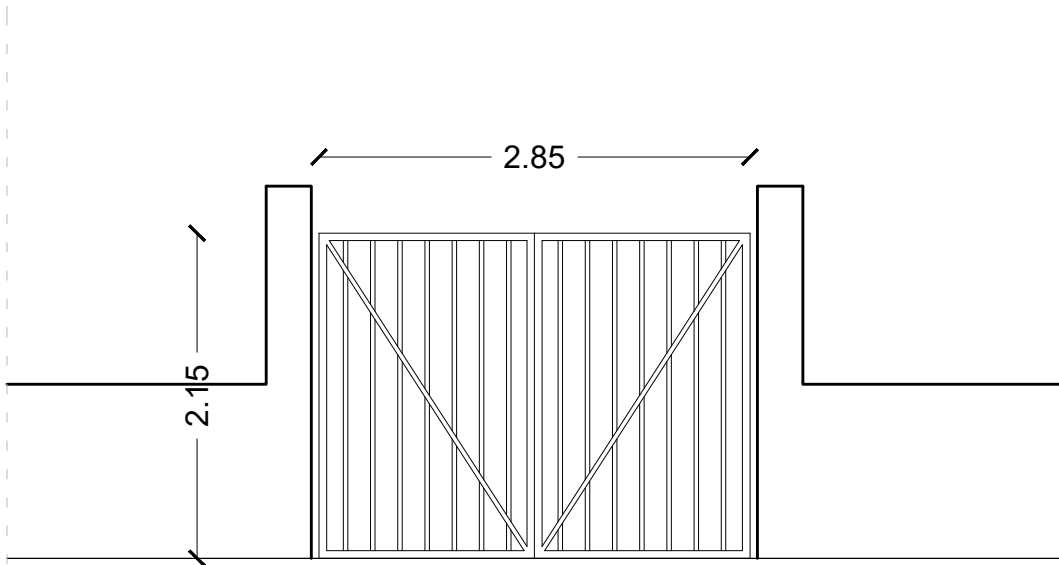
### CANCELLO - VIA PIRANDELLO

Attualmente il cancello su via Pirandello non presenta un'anta; il progetto consiste nel ripristino dell'anta in ferro delle stesse dimensioni di quella esistente.

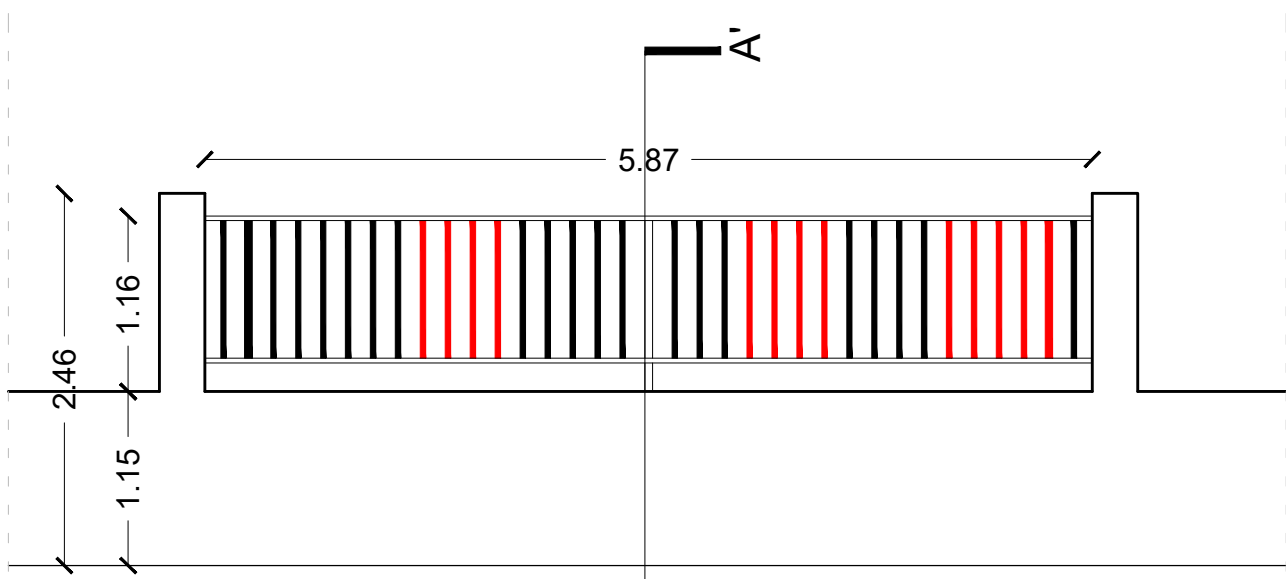
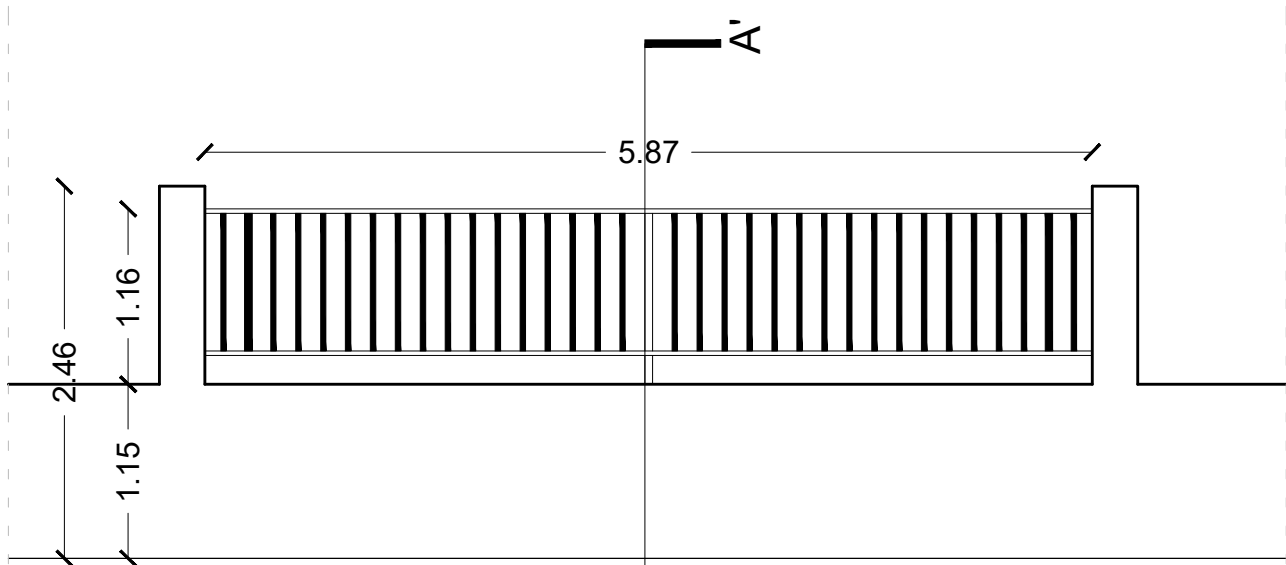
### RECINZIONE TIPO

Attualmente la recinzione presenta alcune fasce verticali in ferro ossidate oppure deformate; In tre campate invece detta recinzione manca del tutto. Il progetto consiste nel ripristinare gli elementi danneggiati o mancanti con lo stesso materiale e dimensioni.
