**nuova villa comunale "A. DE GASPERI"**  
- "villa dei cigni" -

Interventi di Messa in Sicurezza

**Planimetria generale degli interventi**

PROGETTO ESECUTIVO

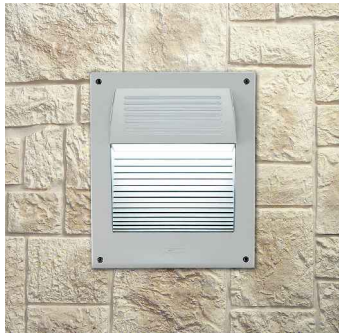
Sostituzione dei proiettori esistenti, in stato abbandono o degrado con corpi illuminati del tipo LED da incasso a parete

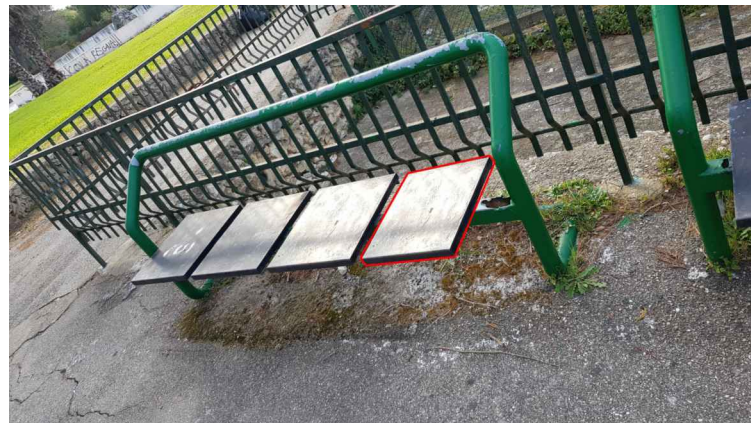
INTERVENTO N°5

Ripristino delle panchine esistenti con aggiunta di elementi mancanti o sostituzione degli stessi perchè ossidati

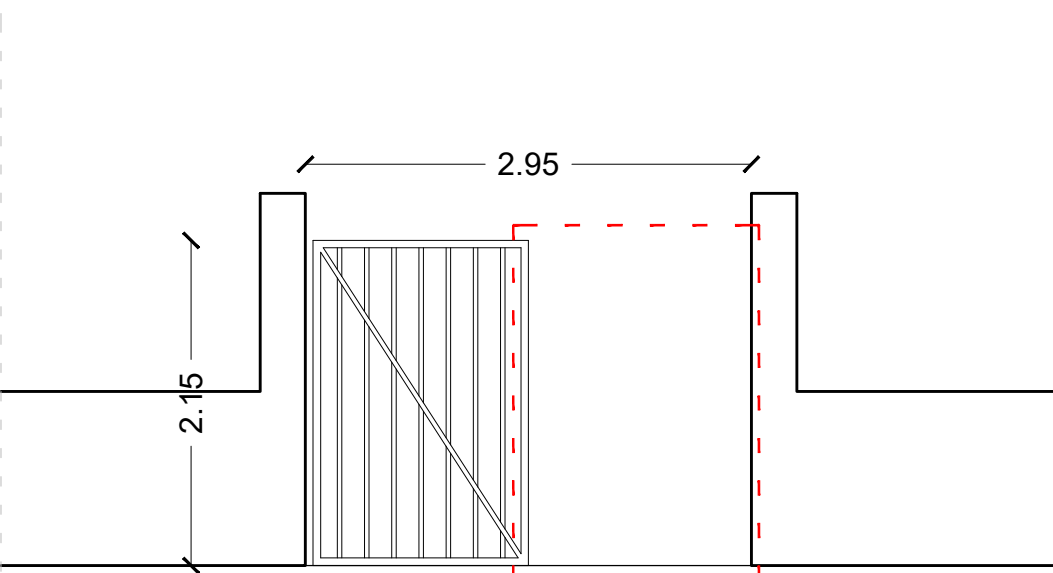
STATO DI FATTO

Attualmente il cancello su via Pirandello non presenta un'anta; il progetto consiste nel ripristino dell'anta in ferro delle stesse dimensioni di quella esistente.

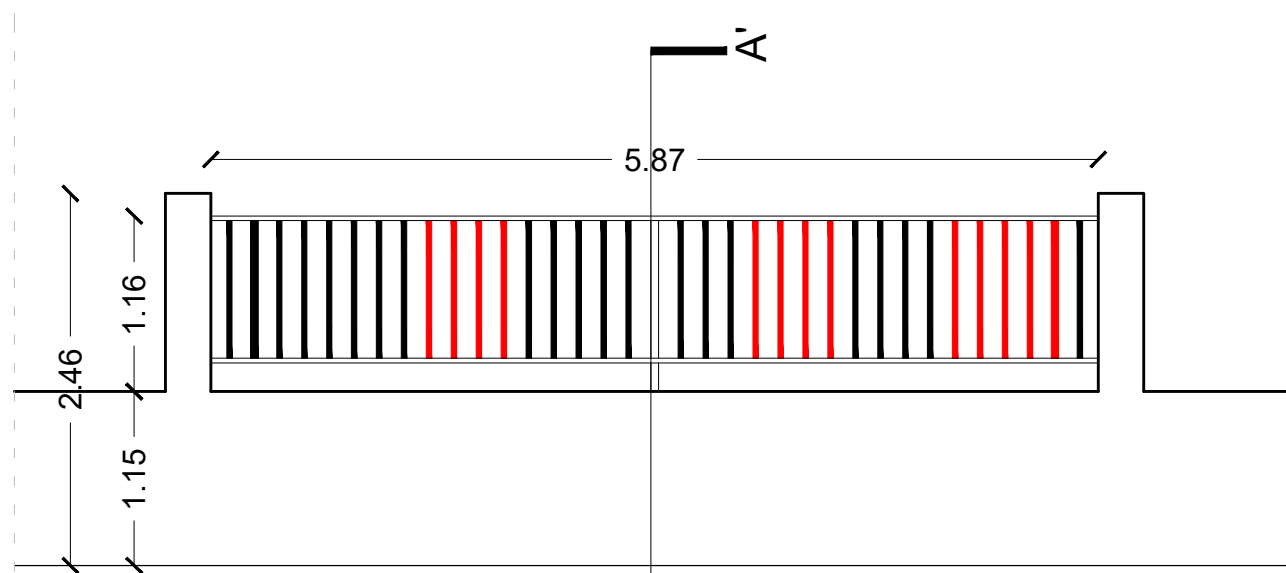
STATO DI FATTO

Attualmente la recinzione presenta alcune fasce verticali in ferro ossidate oppure deformate; In tre campate invece detta recinzione manca del tutto. Il progetto consiste nel ripristinare gli elementi danneggiati o mancanti con lo stesso materiale e dimensioni.
